令和5年度  
豊能地域水防災連絡協議会

# 令和4年度の河川施設点検結果について

R4年度 河川施設の点検結果箇所図

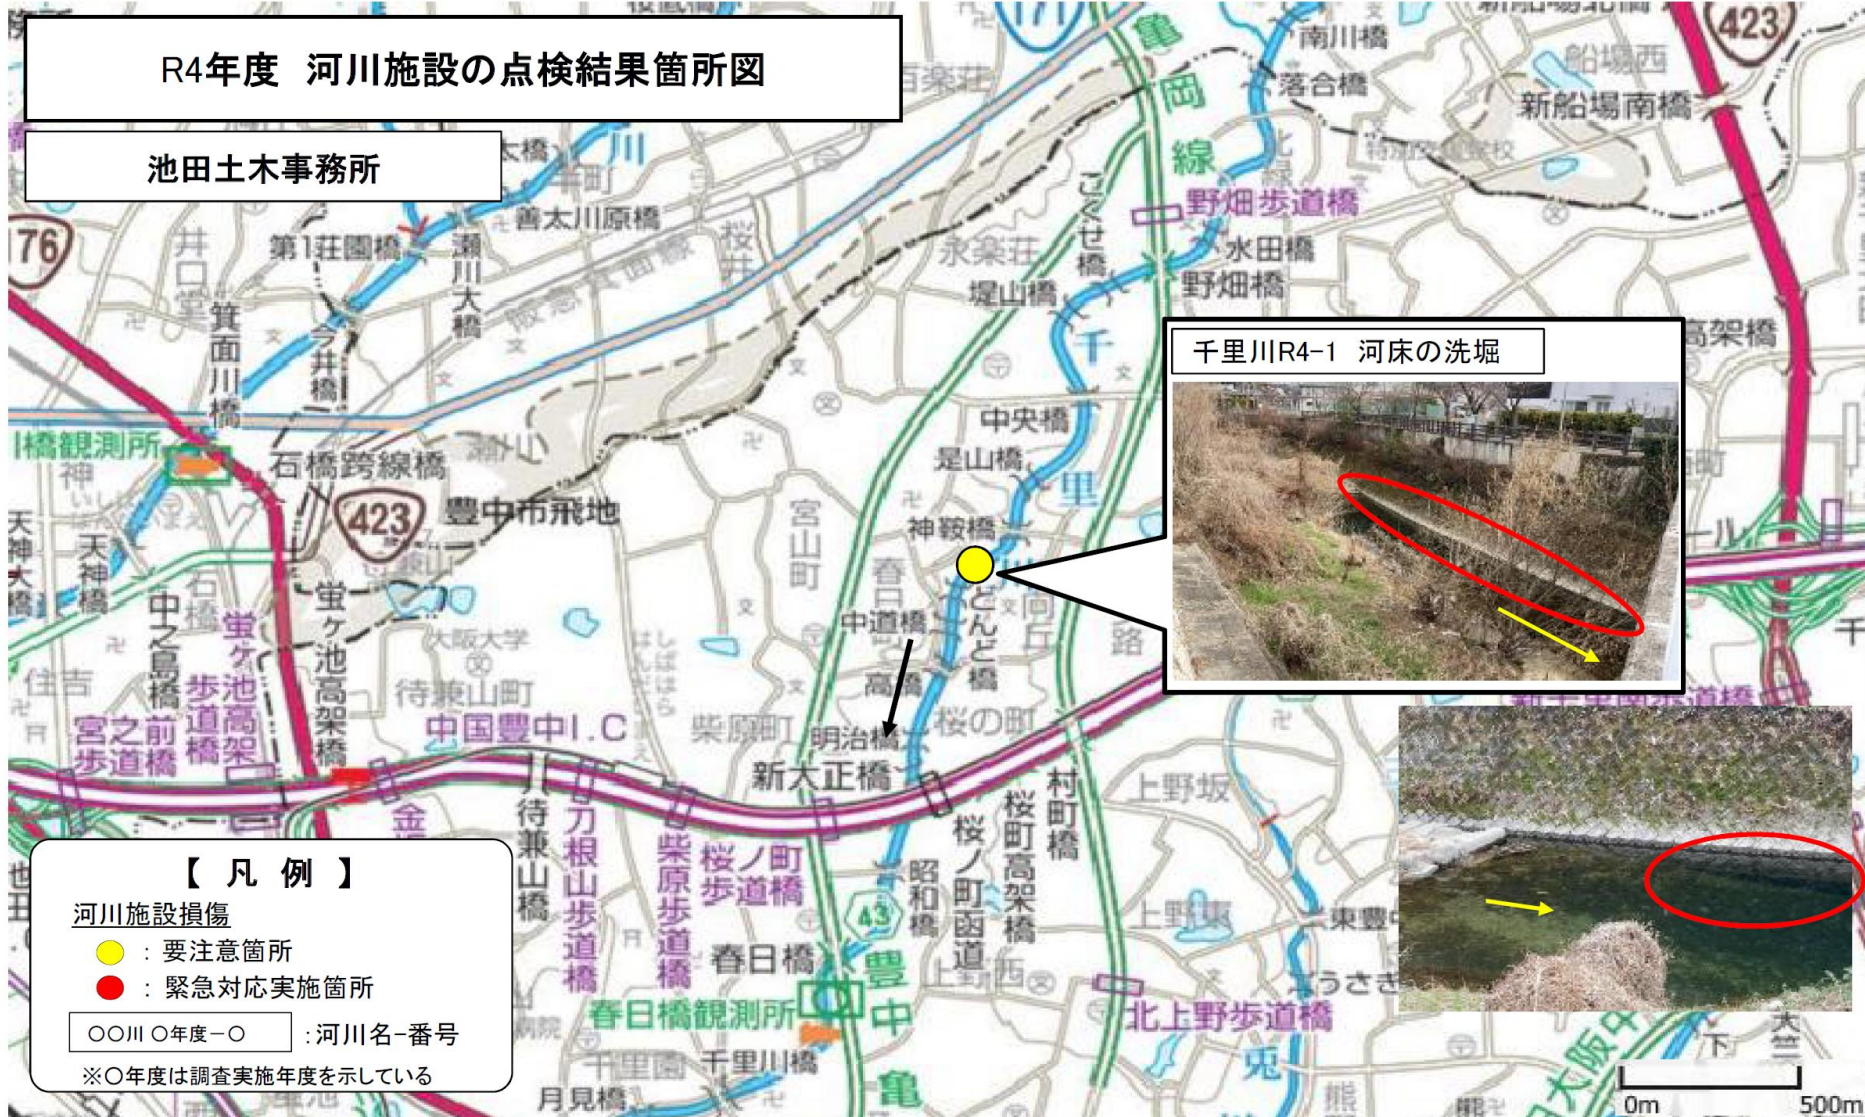
# 点検結果箇所図 2

池田土木事務所

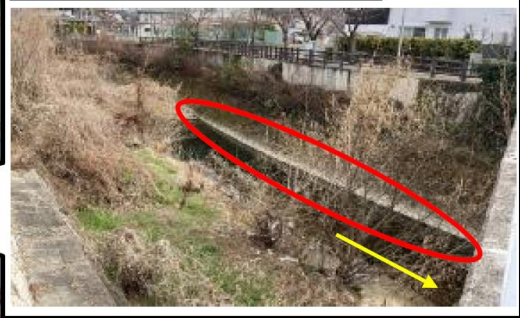
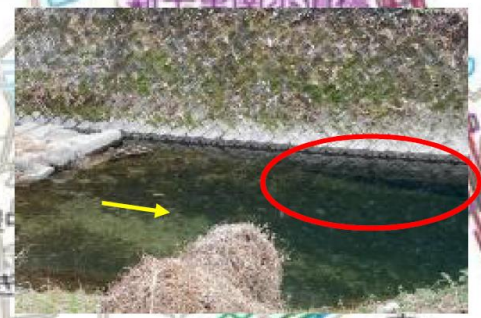
千里川R4-1 河床の洗堀

事務所名	施設の種類	河川・砂防箇所名—番号	場所		状況	点検結果への対応	対応状況 (R5年3月末時点)	完了予定	公表年月
池田土木事務所	河川	千里川 - R4-1	豊中市 向丘一丁目	どんど橋上流20m左岸	河床の洗堀	B	次期出水期までに対策を実施予定	R5年5月	R5年3月

本箇所については、現在までに袋詰め玉石工の設置による対応を完了しております
