令和2年7月8日の早朝、道路の山側法面の土砂・倒木が崩落し、延長約50メートルにわたって2車線を塞ぐとともに、道路を越えて谷側の民有地にも到達。

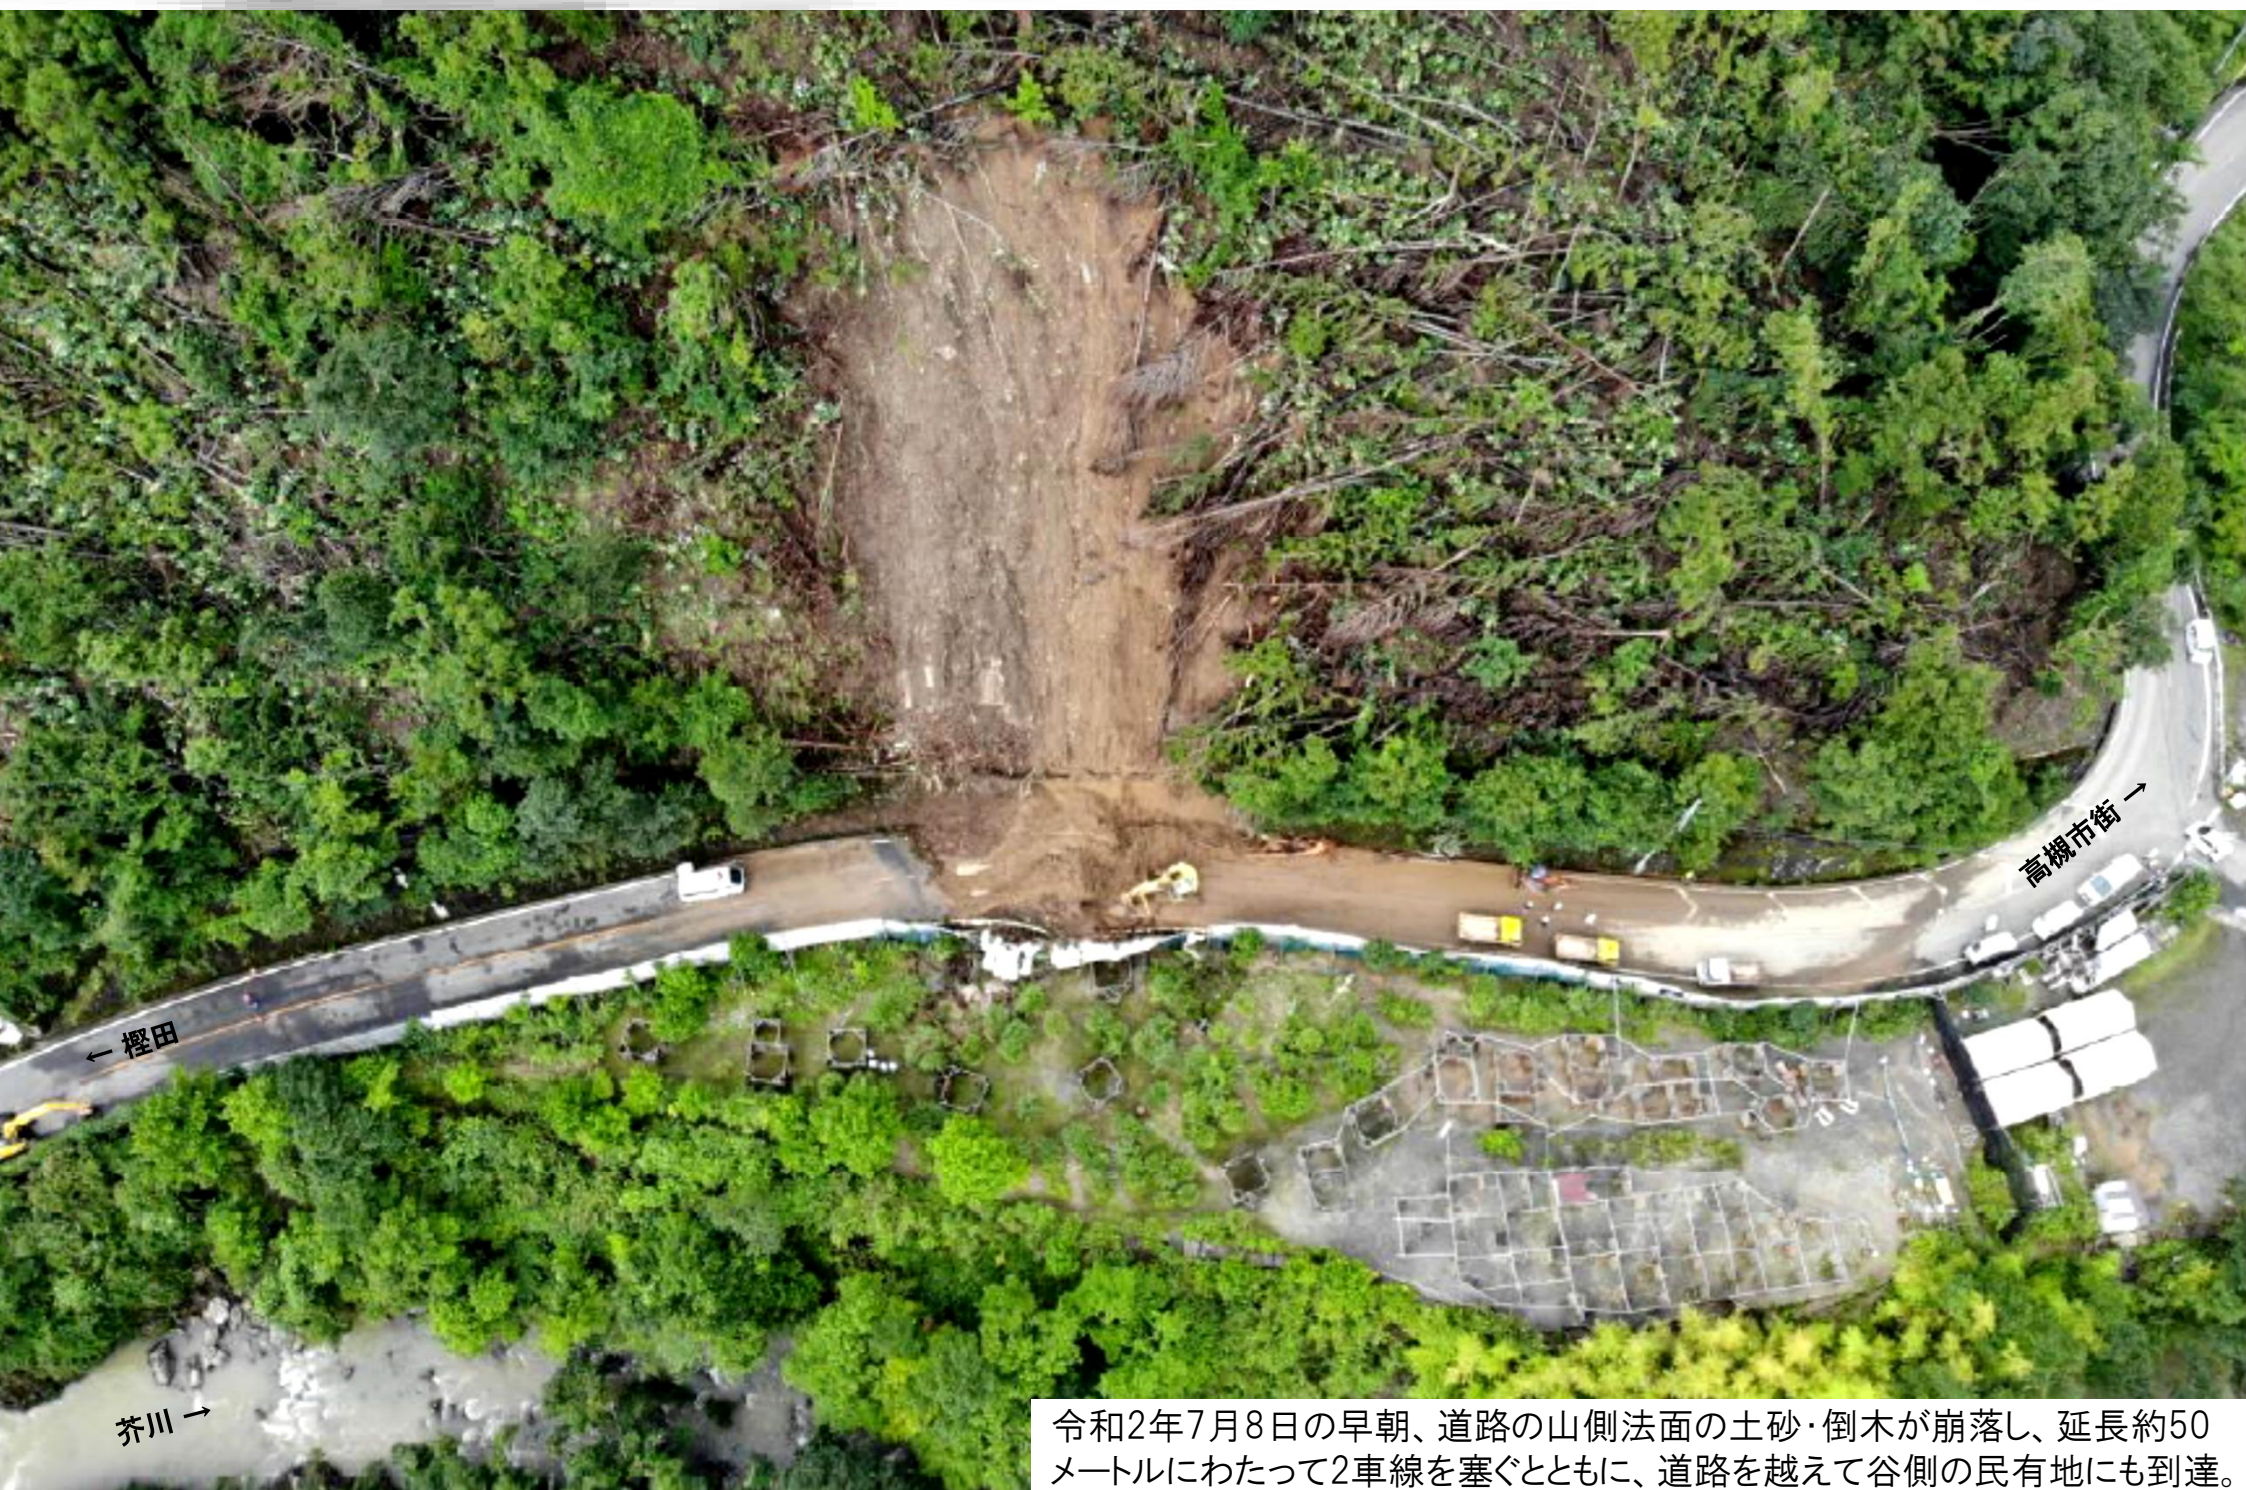
← 櫻田

高槻市街 →

芥川 →

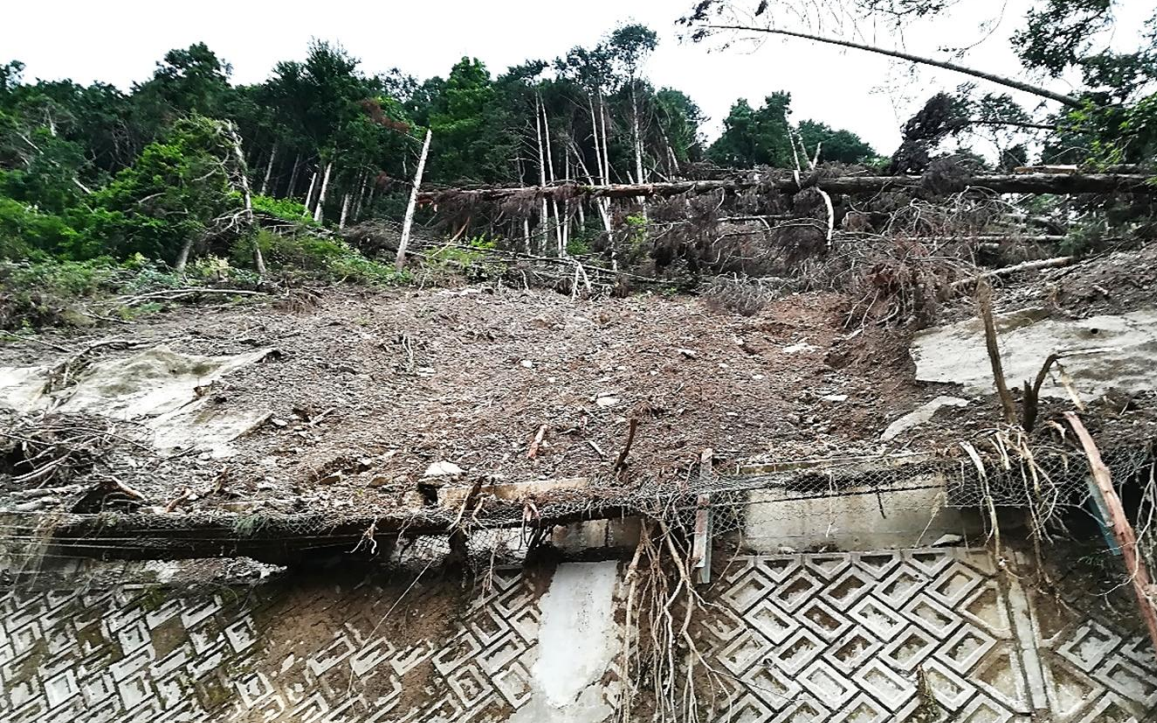
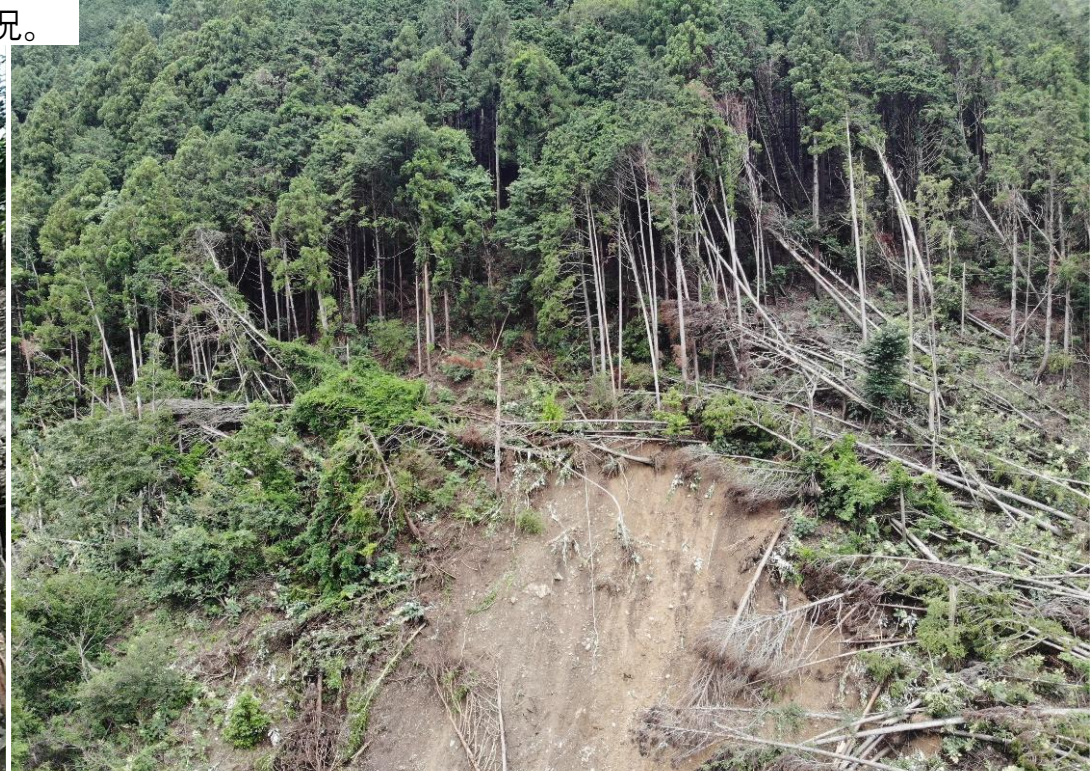
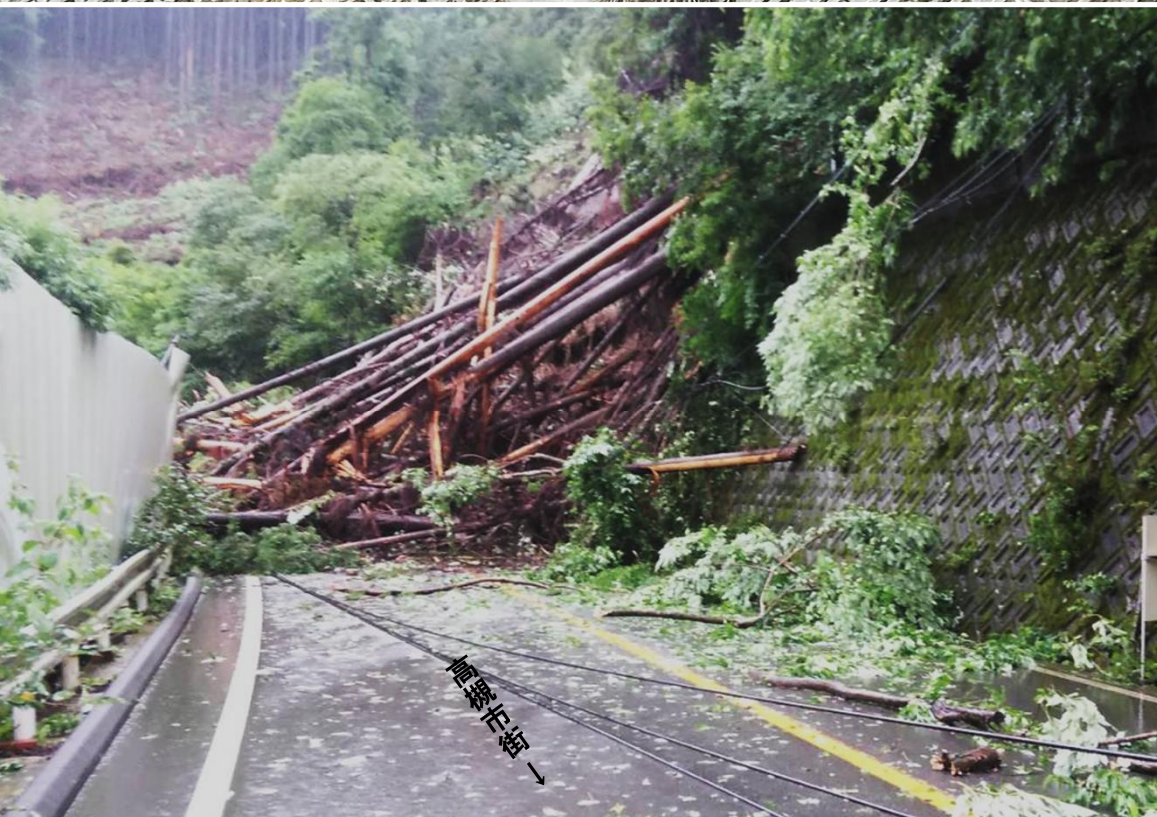
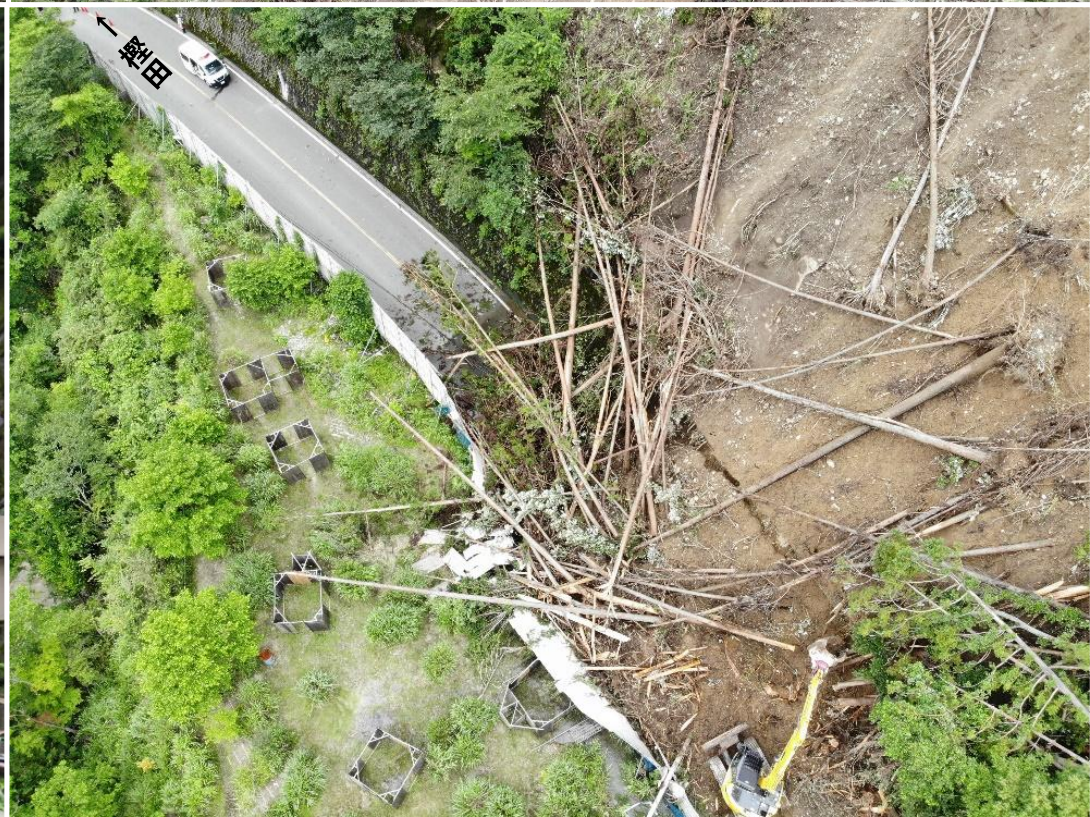
法面上部には大量の土砂等が残存し、大雨に対してなお警戒が必要な状況。
