# ●サイン位置図

回答別紙

## 園内サイン台帳

# 日本庭園誘導標識等看板配置図

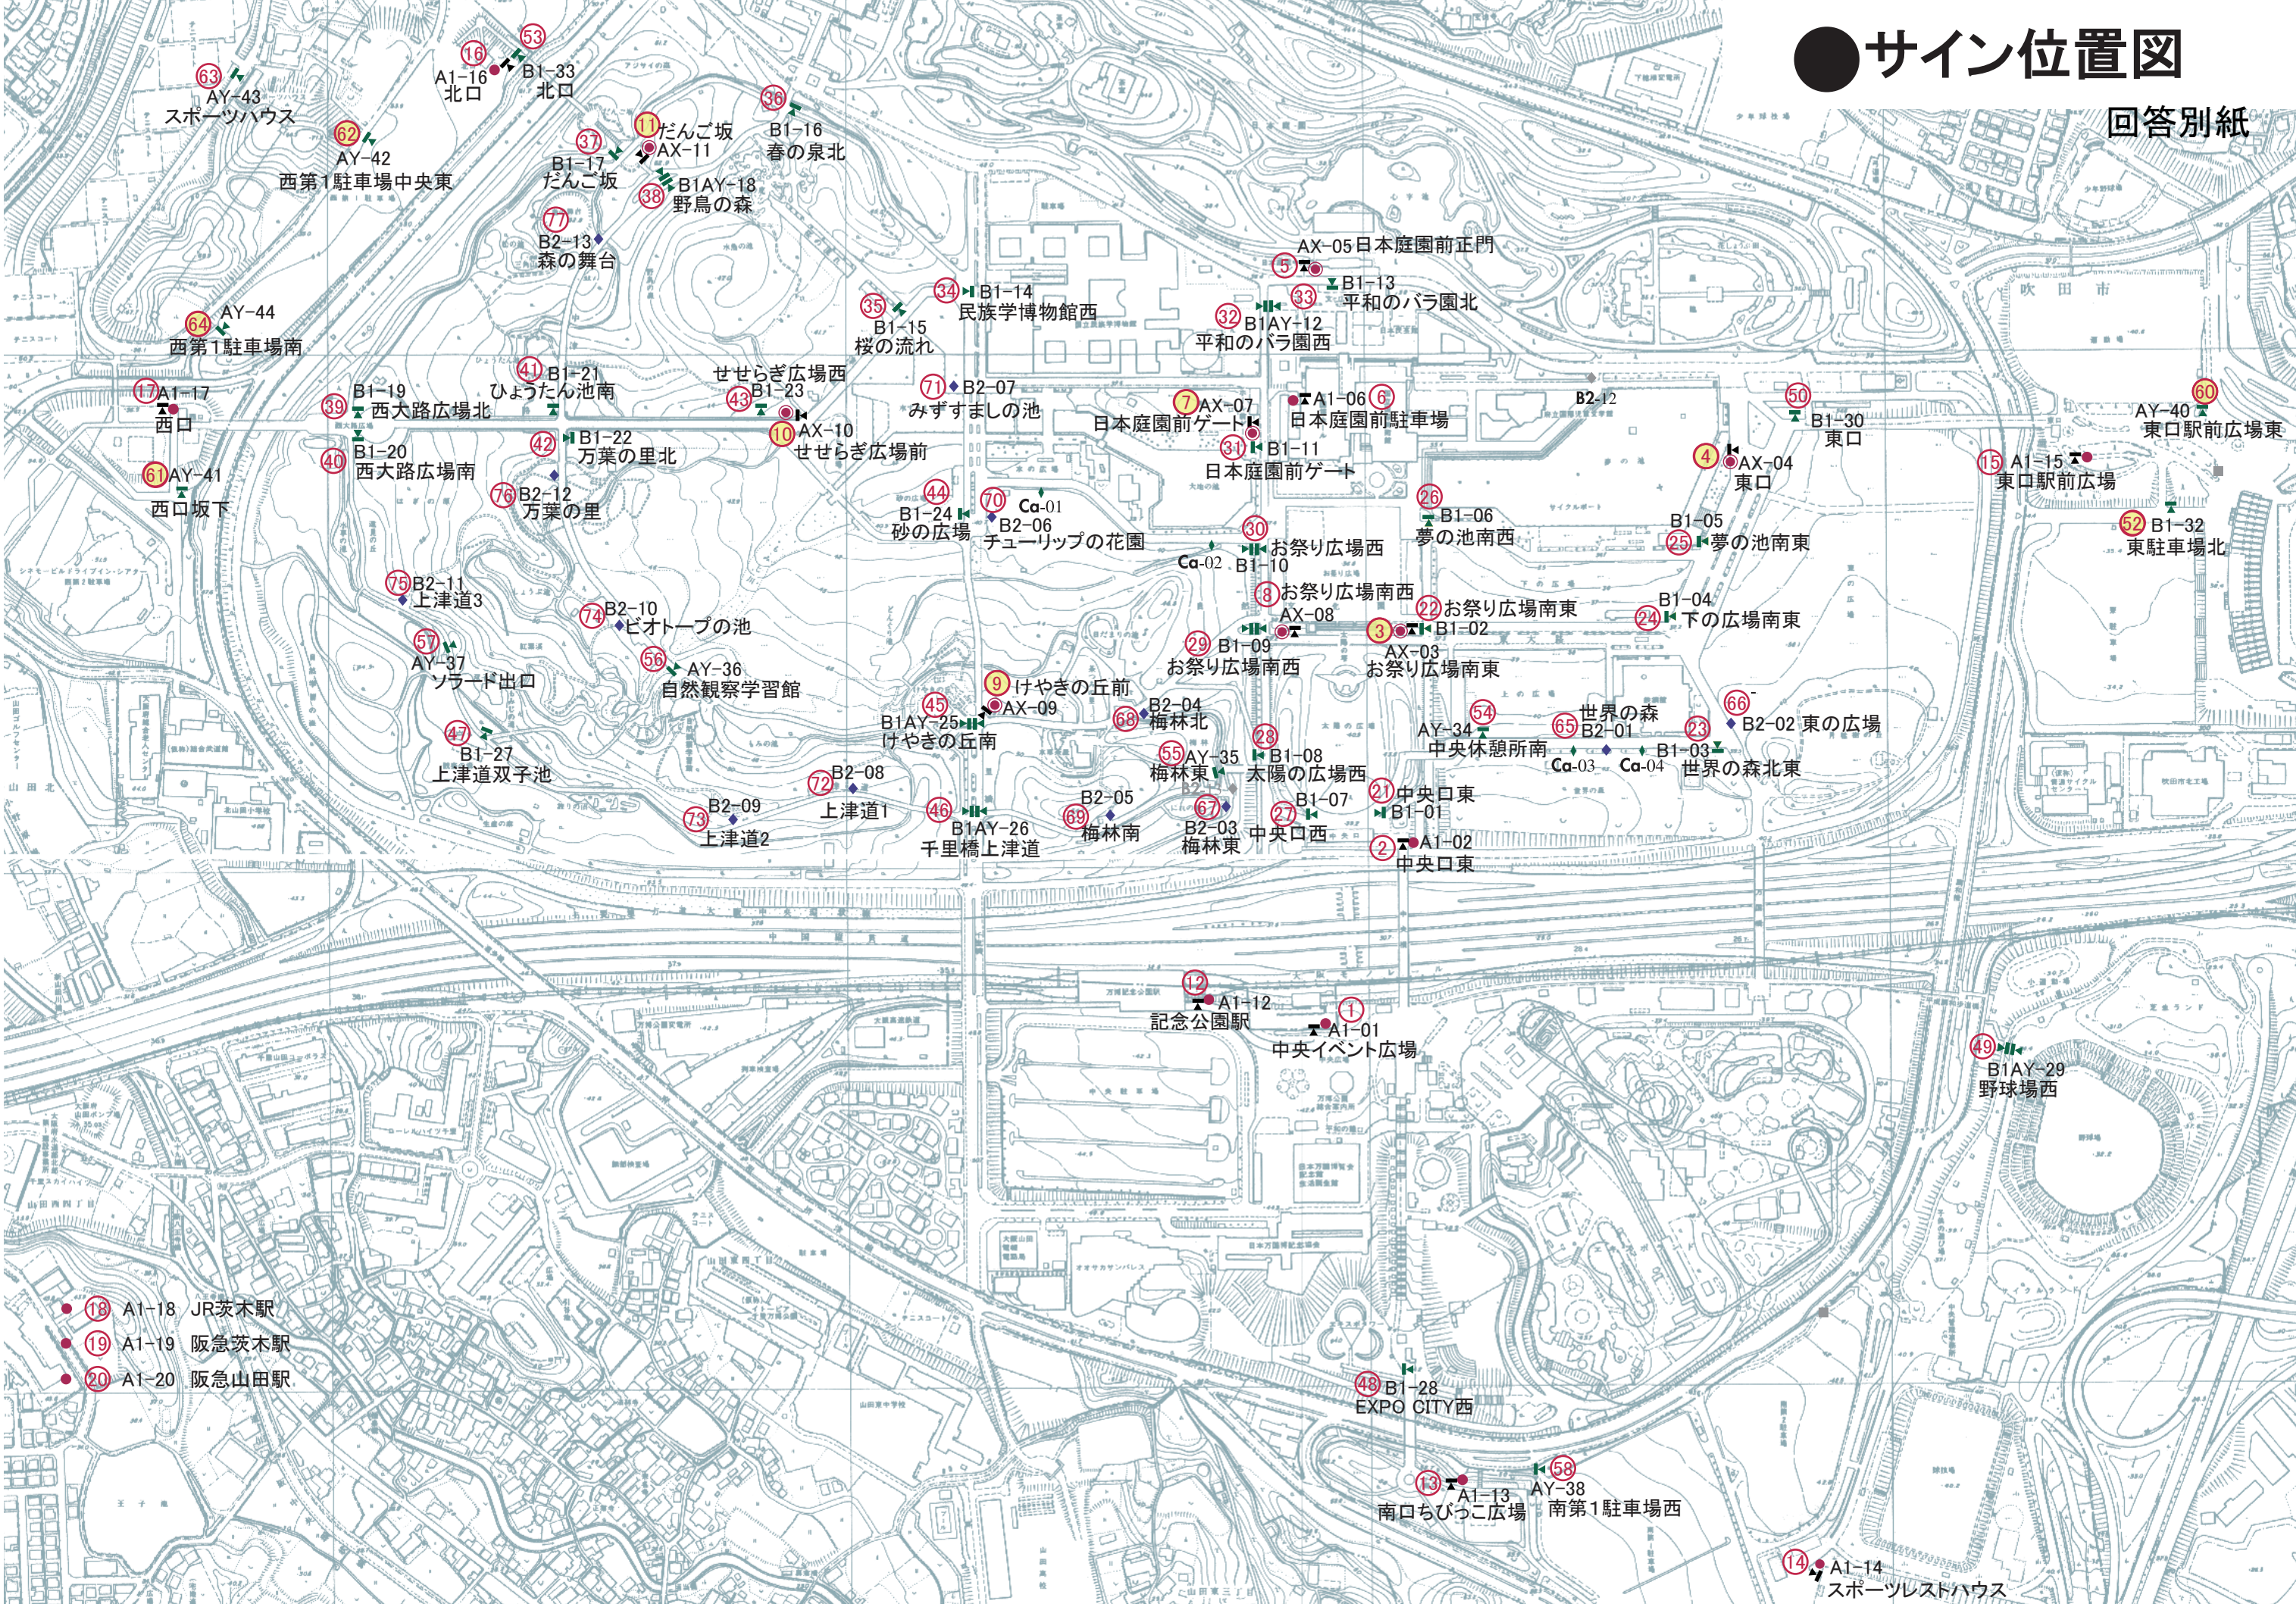
- 18 A1-18 JR茨木駅
- 19 A1-19 阪急茨木駅
- 20 A1-20 阪急山田駅

- 48 B1-28 EXPO CITY西
- 13 A1-13 南口ちびっこ広場
- 58 AY-38 南第1駐車場西

- 14 A1-14 スポーツレストハウス

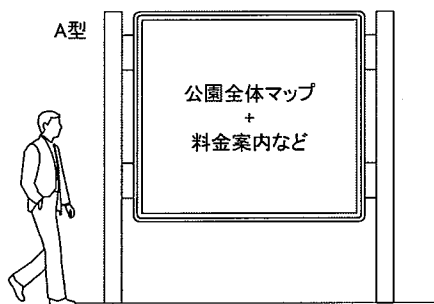
現況

表示板面を大きくし、レイアウトの自在性を確保  
 (表示を大きく見やすくできる)  
 表示板面下端が下がった事で視線を低くできる

改修

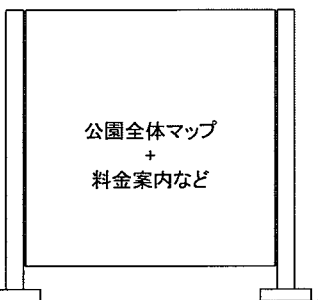
A1 総合案内

公園全体図  
 料金等の案内

A1

万博記念公園総合案内

サインシステム的には  
 いわゆる総合案内と少々異なり  
 万博記念公園グループの案内  
 といった感じ

自然文化園、スポーツゾーン  
 の入口付近に設置

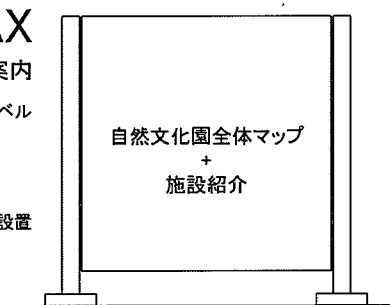
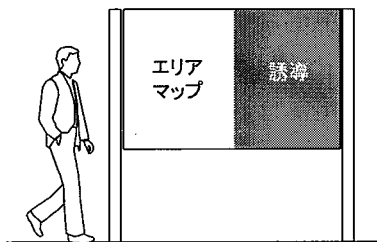
B1 自立式誘導

マップと文字による誘導  
 案内サインとしても使われる

B1

エリア案内誘導

誘導サインにあたる  
 エリア案内の機能も持つ

主要な道の分岐点に設置

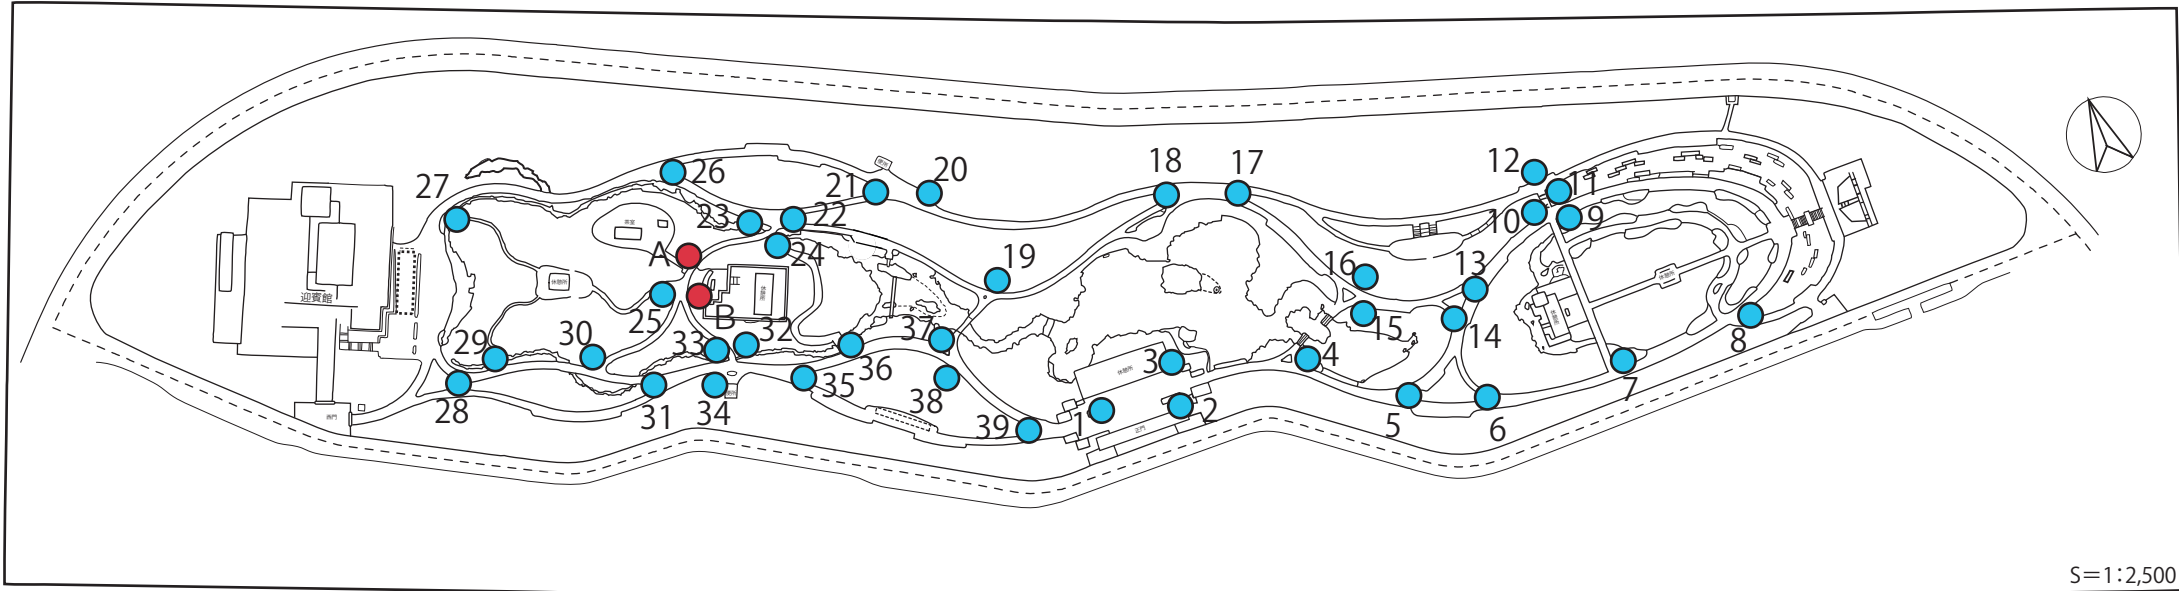
日本庭園平面図

日本庭園誘導標識リスト

位置	標識枚	英語表	柱本数	基礎	備考
1	3枚	有	2本	コンクリート	H21修繕
2	1枚	有	1本	土中	H22修繕
3	2枚	無	2本	コンクリート	表示板は、はず庵製作+取付
4	2枚	有	1本	土中	H19修繕
5	3枚	有	1本	土中	H19修繕
6	1枚	有	1本	土中	H19修繕
7	3枚	有	1本	土中	落書き傷あり H19修繕
8	2枚	有	1本	土中	H19修繕
9	2枚	有	1本	土中	H22修繕
10	1枚	有	1本	土中	H19修繕
11	2枚	有	1本	土中	H21修繕
12	3枚	有	1本	土中	H21修繕
13	2枚	有	1本	土中	H19修繕
14	3枚	有	1本	土中	H19修繕
15	1枚	有	1本	土中	H22修繕
16	3枚	有	1本	土中	H21修繕
17	3枚	有	1本	土中	H21修繕
18	3枚	有	1本	土中	H22修繕
19	3枚	有	1本	土中	H21修繕
20	1枚	有	1本	土中	H22修繕
21	1枚	有	1本	土中	H22修繕
22	2枚	有	1本	土中	H19修繕
23	1枚	有	1本	土中	H19修繕
24	1枚	有	1本	土中	
25	2枚	有	1本	土中	H22修繕
26	3枚	有	1本	土中	H21修繕
27	1枚	有	1本	土中	H19修繕
28	1枚	有	1本	土中	H22修繕
29	1枚	有	1本	土中	H19修繕
30	1枚	有	1本	土中	H22修繕
31	2枚	有	1本	土中	H19修繕
32	1枚	有	1本	土中	H21修繕
33	1枚	有	1本	土中	H21修繕
34	1枚	有	1本	土中	H22修繕
35	1枚	有	1本	土中	表示板傷み有り H19修繕
36	1枚	有	1本	コンクリート	H21修繕 表1枚+裏1枚=計2枚
37	3枚	有	1本	土中	H21修繕
38	2枚	有	1本	土中	H22修繕
39	2枚	有	1本	土中	H19修繕
40	1枚	無	1本	土中	撤去
A	3枚	有	2本	コンクリート	H21修繕
B	3枚	有	2本	コンクリート	H21修繕 汎庵呈茶時は、上からその旨表記の看板(コンパネ)かける
