土砂災害警戒区域等の指定の公示に係る図書(その1)

様式-1(急)-(ア) 指定区域位置図 (この地図は、国土地理院発行の1/25,000地形図「生駒山」の一部を使用した)	自然現象の種類	急傾斜地の崩壊	区域番号	K22700262
	告示番号	大阪府告示第 982/984 号	区域の名称	善根寺六丁目(2)-2
	告示年月日	令和3年7月1日	所在地	東大阪市善根寺六丁目

土砂災害警戒区域等の指定の公示に係る図書(その2)

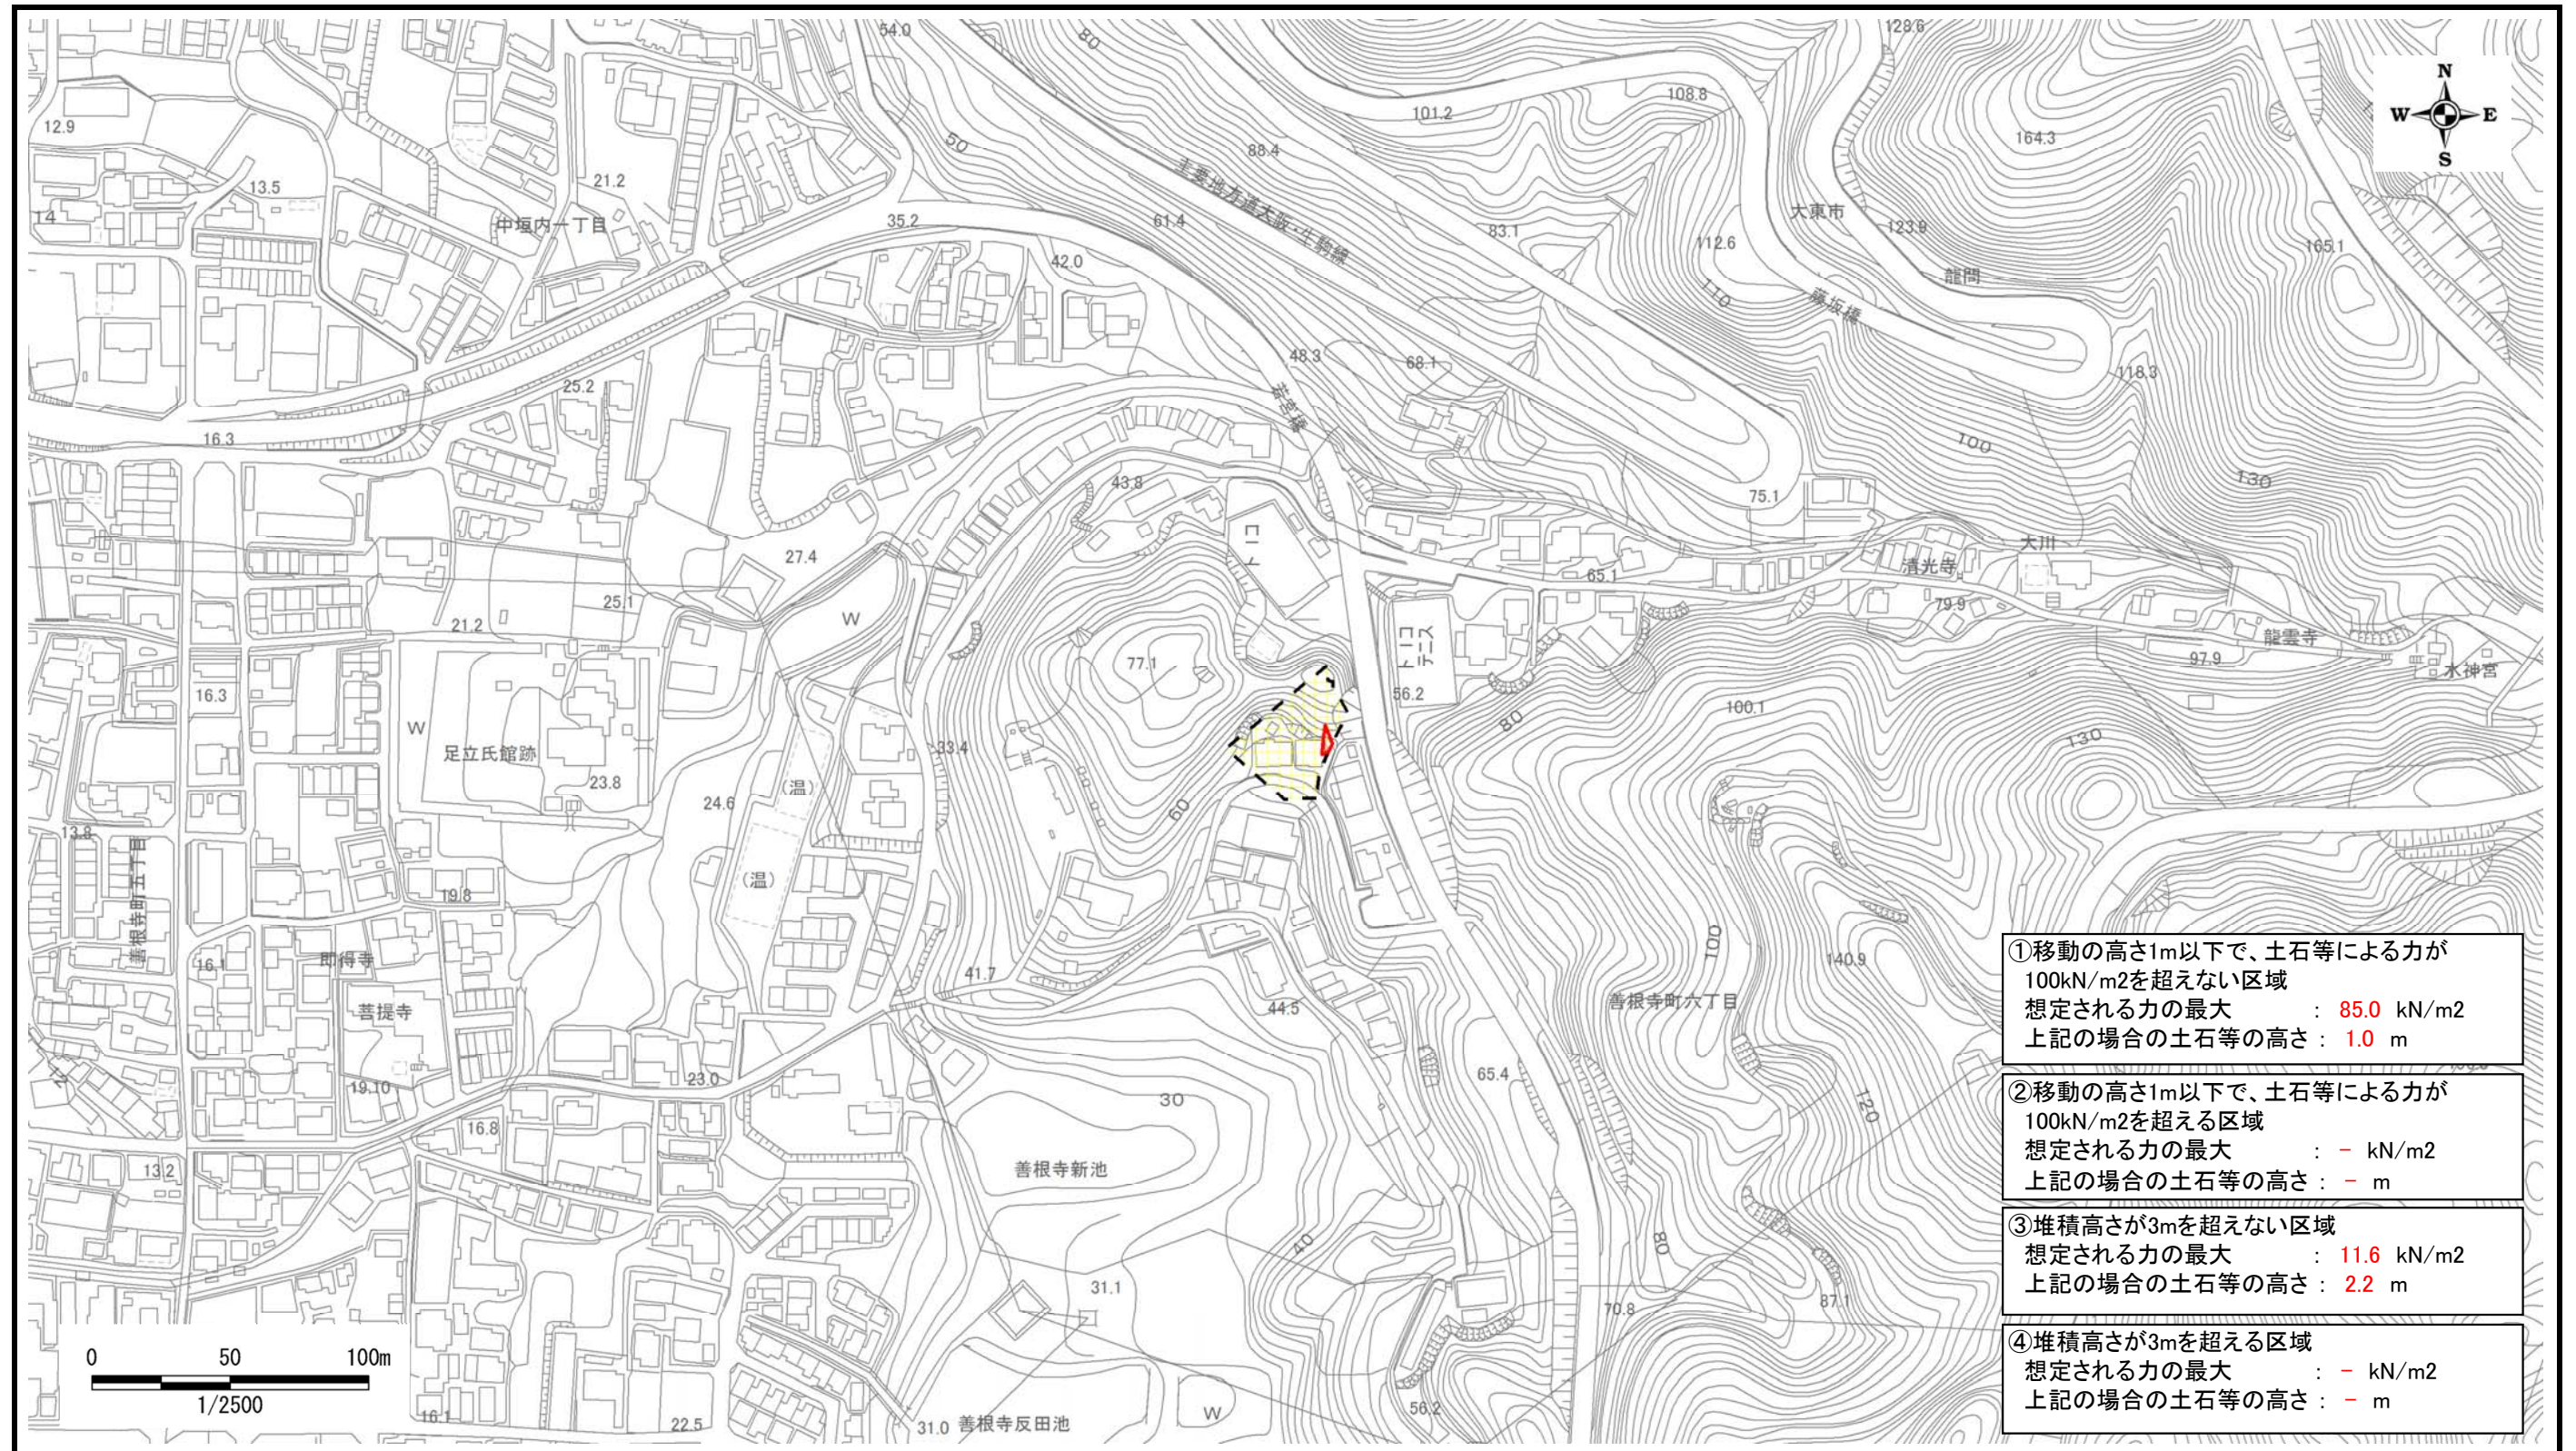
- ①移動の高さ1m以下で、土石等による力が100kN/m<sup>2</sup>を超えない区域  
 想定される力の最大 : 85.0 kN/m<sup>2</sup>  
 上記の場合の土石等の高さ : 1.0 m
- ②移動の高さ1m以下で、土石等による力が100kN/m<sup>2</sup>を超える区域  
 想定される力の最大 : - kN/m<sup>2</sup>  
 上記の場合の土石等の高さ : - m
- ③堆積高さが3mを超えない区域  
 想定される力の最大 : 11.6 kN/m<sup>2</sup>  
 上記の場合の土石等の高さ : 2.2 m
- ④堆積高さが3mを超える区域  
 想定される力の最大 : - kN/m<sup>2</sup>  
 上記の場合の土石等の高さ : - m

<b>様式-2(急) - (ウ)</b> <b>土砂災害警戒区域等</b> <b>区域図</b>	土砂災害防止法第7条第1項に該当する区域		 <b>縮尺</b> 1:2,500	自然現象の種類	急傾斜地の崩壊	区域番号	K22700262
	土砂災害防止法第9条第1項に該当する区域			告示番号	大阪府告示第 982 984 号	区域の名称	善根寺六丁目(2)-2
	土石等の(移動)高さが1m以下の場合、土石等の移動による力が100kN/m <sup>2</sup> を超える区域			告示年月日	令和3年7月1日	所在地	東大阪市善根寺六丁目
	土石等の堆積の高さが3mを超える区域
