## 一般国道477号(能勢町倉垣) 道路復旧に向けた取組状況(第2報)

～道路防災ドクターによる現地調査・診断～

## 道路防災ドクターによる現地調査・診断の結果

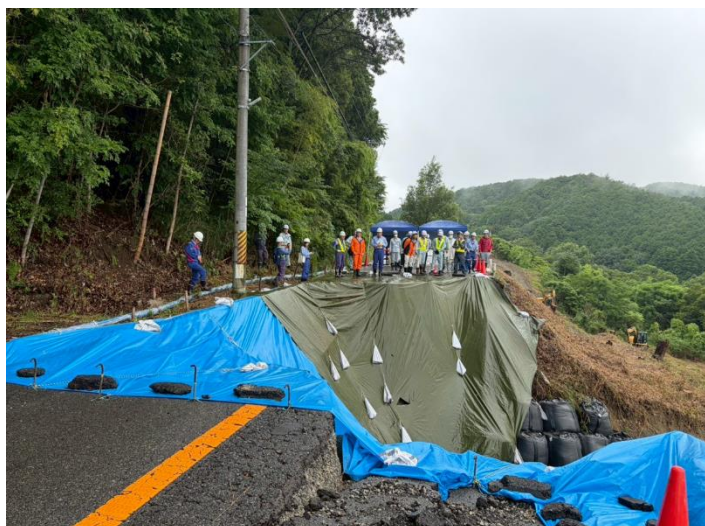
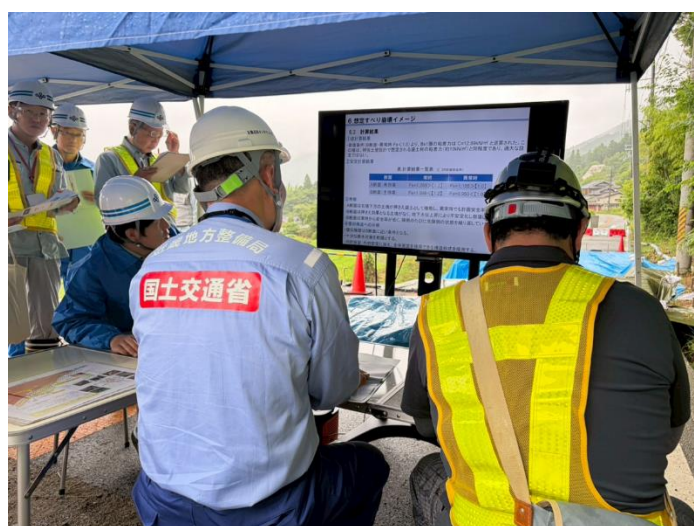
## 【現地調査の状況】

- ・現地の被災状況及びボーリング調査の結果から、大雨の影響により、雨水・山体からの地下水(湧水)が盛土内へ浸透し、盛土と浸透性の低い岩盤の境界付近の強度低下によって崩壊したと推定できる。

- ・検討工法として挙げている補強土壁等の対策については、雨水・盛土内に浸透した水を適切に排除できるよう慎重な対応が必要であり、現場状況に応じた対策工法を検討すること。

- ・対策後の排水効果を検証するために、地下水位のモニタリングを検討することが望ましい。
