# 危険な盛土等の情報提供マニュアル

(盛土等の不適正事案の情報提供等に関する協定)

本マニュアルは、大阪府の「宅地造成及び特定盛土等規制法（盛土規制法）」の運用開始に伴い、盛土等（一定規模以上の盛土や切土、一時的な土石の仮置き）の不適正事案の発生の未然防止及び早期発見、早期対応を図ることを目的に、協定締結事業者から円滑かつ適正な情報提供を行い、大阪府がその情報提供の内容を有効に活用するために作成したものです。

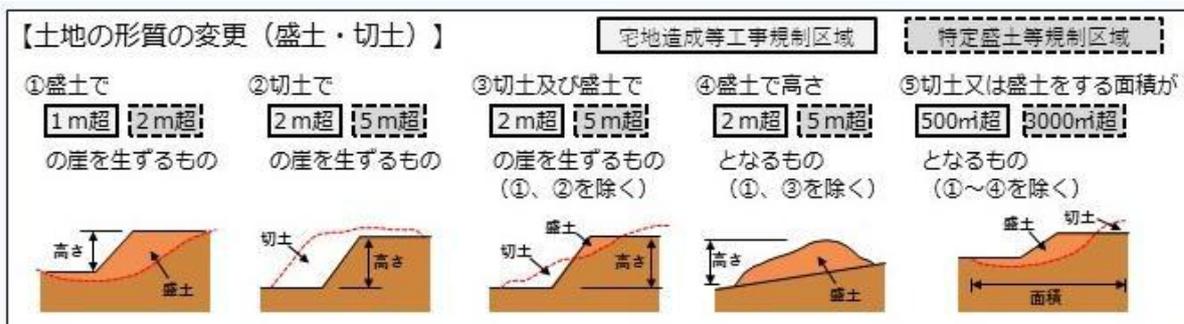
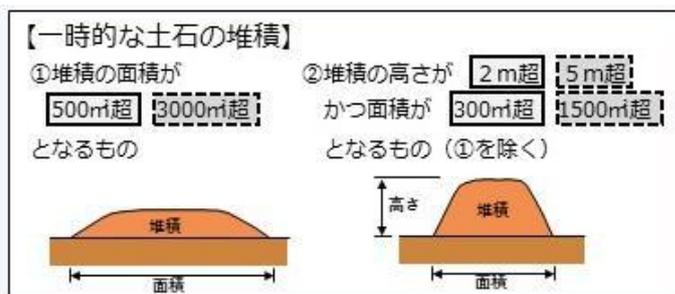
盛土等（一定規模以上の盛土や切土、一時的な土石の仮置き）の工事が行われている。

○下記のような盛土等の工事を行う場合、盛土規制法の規制対象となります。

※運用開始時点（令和6年4月1日）で工事中のものは届出が必要となります。

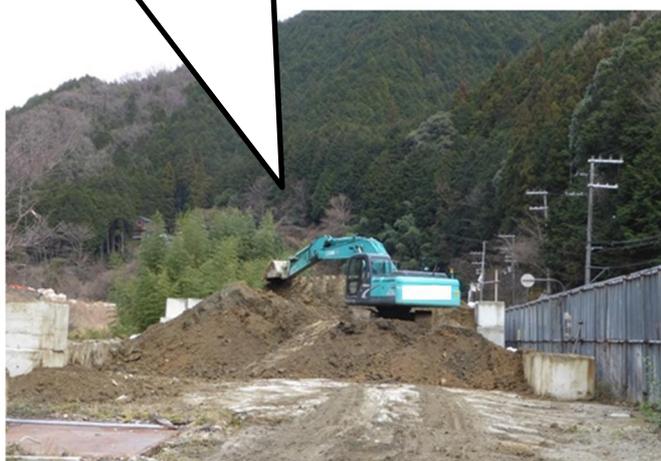
一時的な土石の堆積も「盛土等」に含まれます。

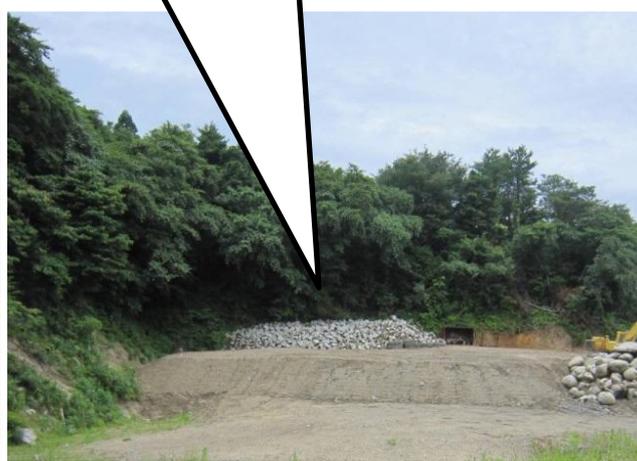
土砂と併せて廃棄物（コンクリートがらや建物解体物など）が積まれていることもあります。

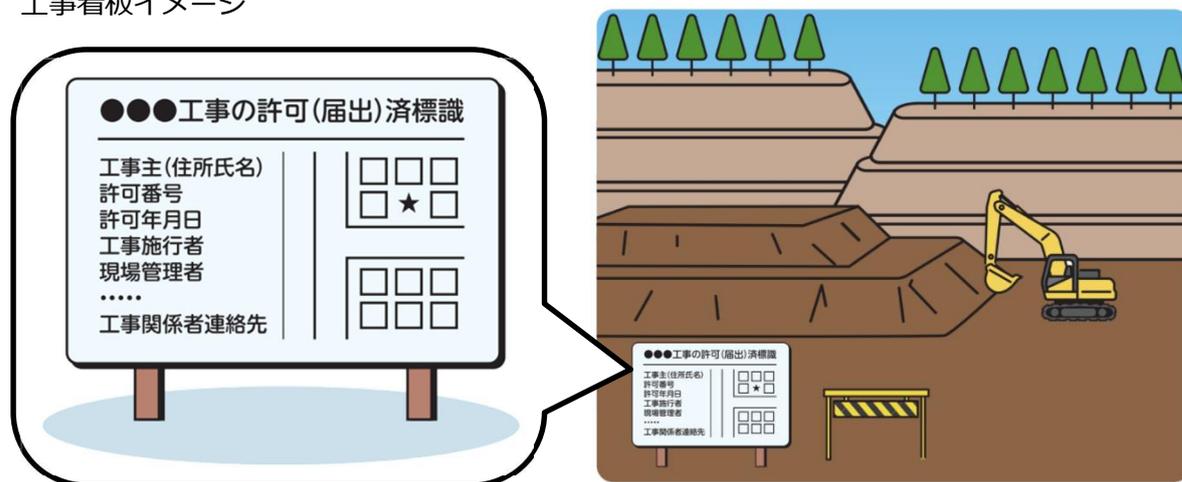
工事看板イメージ

工事看板が設置されていない場合は、許可を受けていない可能性があるため、  
情報提供をお願いいたします。

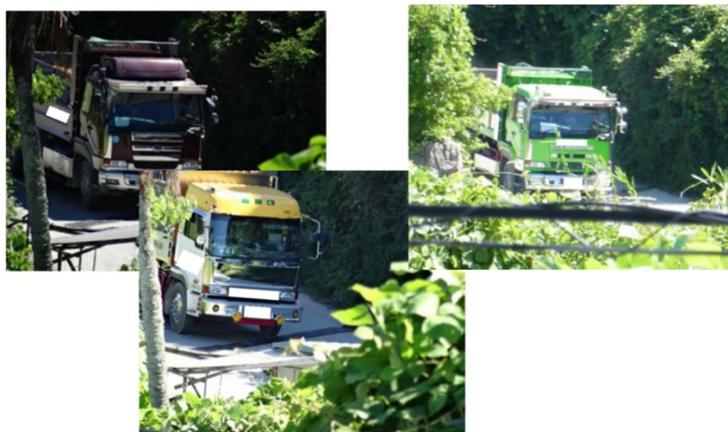
※これらの写真は同じ場所に土石を積んだ大型ダンプが続けざまに進入している様子を示しています。

土石を積んだ大型ダンプが続けざまに進入している。  
又は列をなして順番待ちしている。

- これまでダンプの出入りの気配のなかった場所や、一日に大型ダンプが頻繁に入るような場合は、大量の土砂を運び込んでいる恐れがあるため要注意です。
- 林道や農道等の細い道路に入るため、順番待ちで府道等の広い場所で退避していることがあります。
- 大型ダンプが周辺に見当たらなくても、道路に大型ダンプが出入りしている形跡がみられる場合は情報提供ください。(大型ダンプのタイヤ痕、大量の土を曳いた跡等)

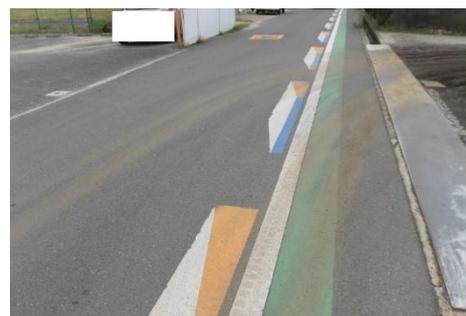
※大量に大型ダンプで土砂が運搬されることで、周辺の道路に大型ダンプが土を曳いた後がある場合があります。

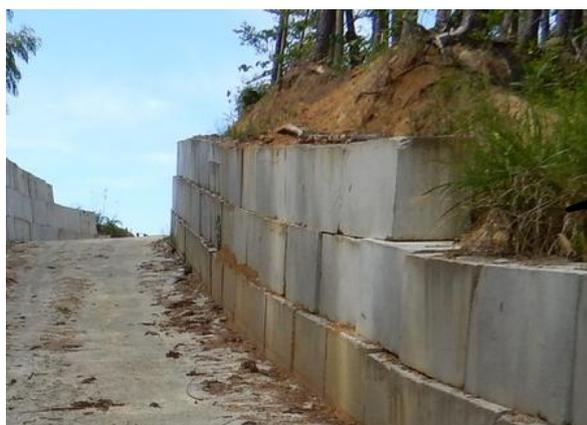
立米ブロック（1m×1m程度の大きさのコンクリートブロック）を積み上げて擁壁として利用

立米ブロック（縦横高さが約1mのコンクリートブロック）を積む工事をしている。

- 擁壁として認められていない「立米ブロック」を高く積む工事をしている。
- 工事中で積んでいる途中のものや、工事中でなくても、日に日にブロックが増えていると感じたら通報をお願いします。
