# 大阪府域の被害想定について

ライフライン等施設被害  
経済被害 等

## 今回の被害想定のお考え方について

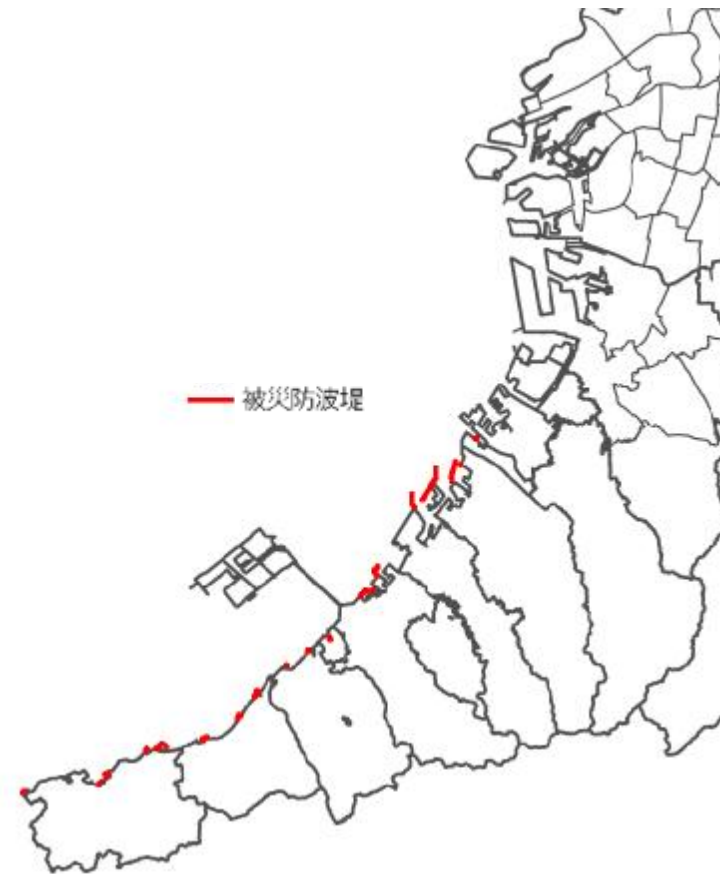
- ・係留施設の159箇所（約33%）で被害が発生すると想定
- ・防波堤の14,310m（約52%）で被害が発生すると想定

- ・係留施設 : 揺れによる被害
- ・防波堤 : 地震の揺れによる沈下を考慮した上で、津波の越流による被害

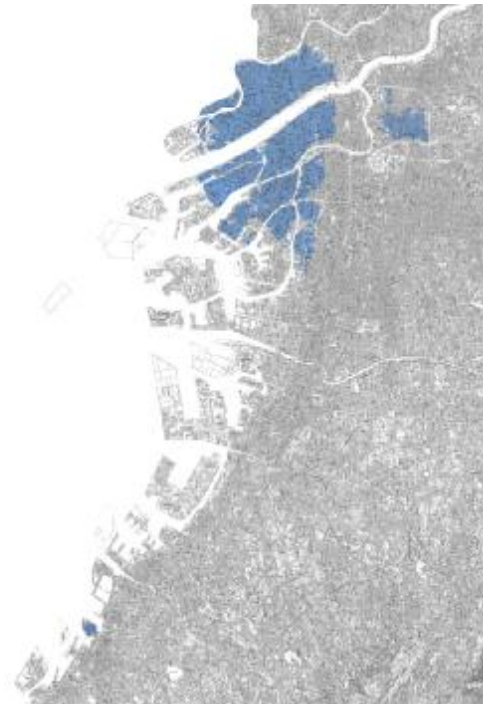
- ・長期湛水の可能性のある地域は4,055haと想定

※津波浸水想定区域の中で台風期の朔望平均満潮位（T.P.+0.9m）よりも低い地域
