第1章 計画策定の経緯と目的

1-1. 計画策定の経緯・目的

万博日本庭園の本質的な価値を明確にするとともに、保存管理や活用、整備の方向性を定め、次世代に確実に継承することを目的とした計画。

- (1) 名称：日本万国博覧会記念公園日本庭園
- (2) 所在地：大阪府吹田市千里万博公園
- (3) 土地所有者：国有地
管理者：大阪府

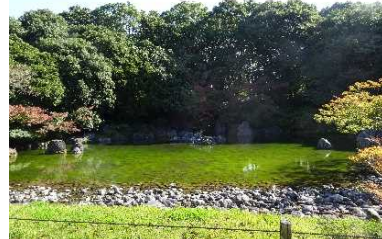
上代地区の「泉」

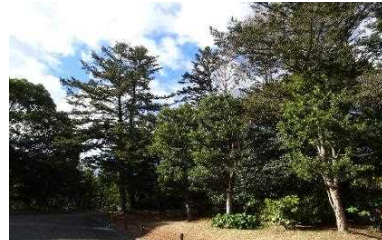
上代地区の「モミ林」

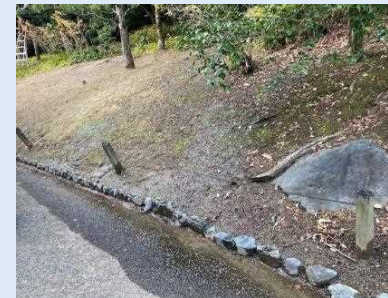
- ・心字池、鯉池、蓮池、菖蒲田の水が同一の水系で散水設備も同一の水系のため、夏季の散水用水不足
- ・水循環システムや設備の老朽化による漏水、埋設管位置情報の不足による対処の遅れ
- ・水の淀みによる落ち葉の腐敗や富栄養化によると考えられる藻類の発生による水質・水景の悪化
- ・土壌の流出による景石の埋もれ

②水循環システムからの漏水

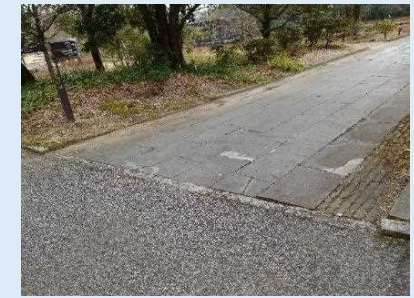
- ・50年が経過して、園路や広場のアスファルト舗装や本石舗装の一部が不陸や陥没、亀裂等

③園路の舗装劣化

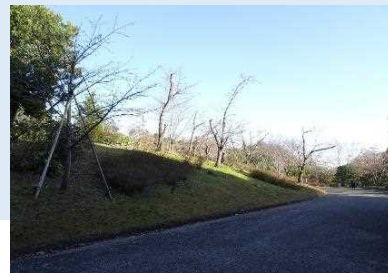
- ・樹木の本数が多く、樹林が混み過ぎており、一部の樹木同士が競合
- ・植栽により、視線の通りが阻害されている箇所の存在
- ・低木の生長により、地割の形状、石組み、縁石の遮蔽
- ・粘土質の土壌に対する抜本的な土壌改良が未完
- ・景観を構成する一部の主要な樹木(※)の樹勢悪化 ※銘木および銘木以外の作庭上重視したと認識される樹木
- ・剪定や切り戻しなどによる庭園の意匠として重要である特徴ある樹形が損なわれている樹木の存在

⑤樹勢の衰退

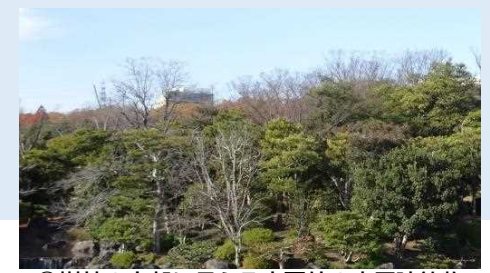
- ・樹木の生長により、設計意図と乖離した景観
- ・庭園の背景となる外周林の樹木の高さを超えて、周辺の高層建築物等が視認
- ・枯死などによる危険木の伐採が必要。樹高のみが成長した高木の増加
- ・庭園内に新たな構造物が設置されたことによる景観の変化

⑥樹林の上に見える庭園外の高層建築物

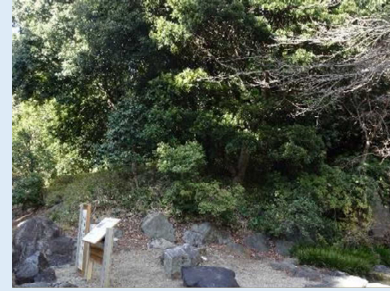
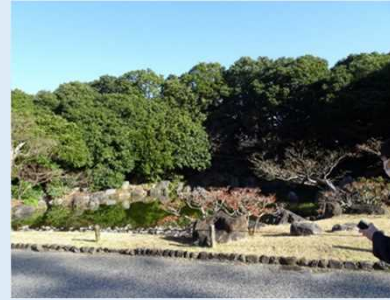
上代地区の保存に関する課題

※植栽の過大成長に対しては一部整備を進めているが、今後も継続的な管理が必要

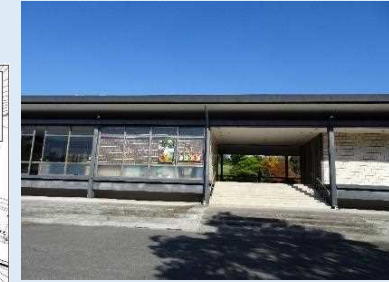
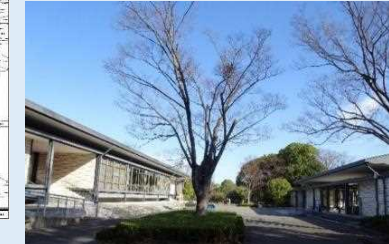
近世地区の保存に関する課題

※植栽の過大成長に対しては一部整備を進めているが、今後も継続的な管理が必要

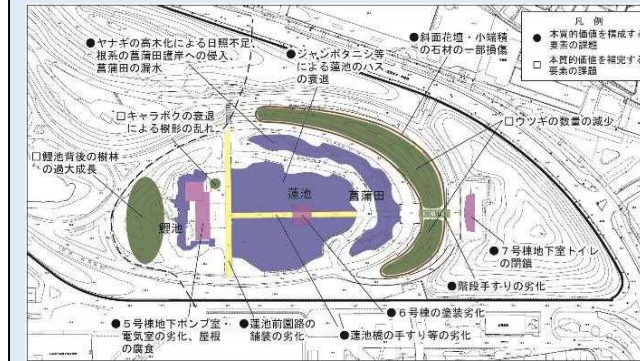
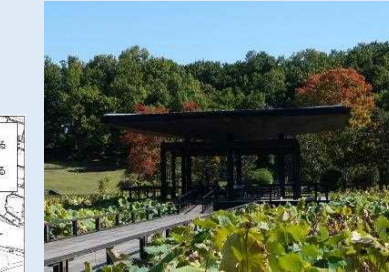
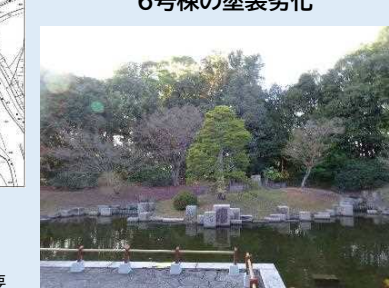
現代地区の保存に関する課題

※植栽の過大成長に対しては一部整備を進めているが、今後も継続的な管理が必要

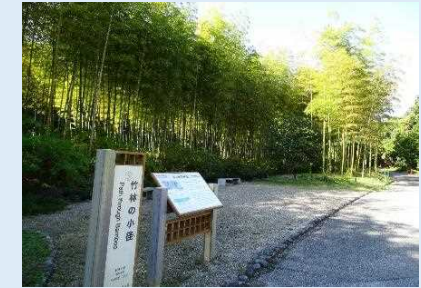
・サインは日本語のみの案内板と英語・中国語・韓国語が併記された案内板を設置。
・中央休憩所前に全体案内解説板と4つの時代の特性を解説した解説板を設置
・中央休憩所前に立体模型を設置。

サインの整備状況
