大阪外環状線（新大阪～都島）鉄道建設事業に係る  
環境影響評価

事後調査報告書

平成27年3月

大阪外環状鉄道株式会社

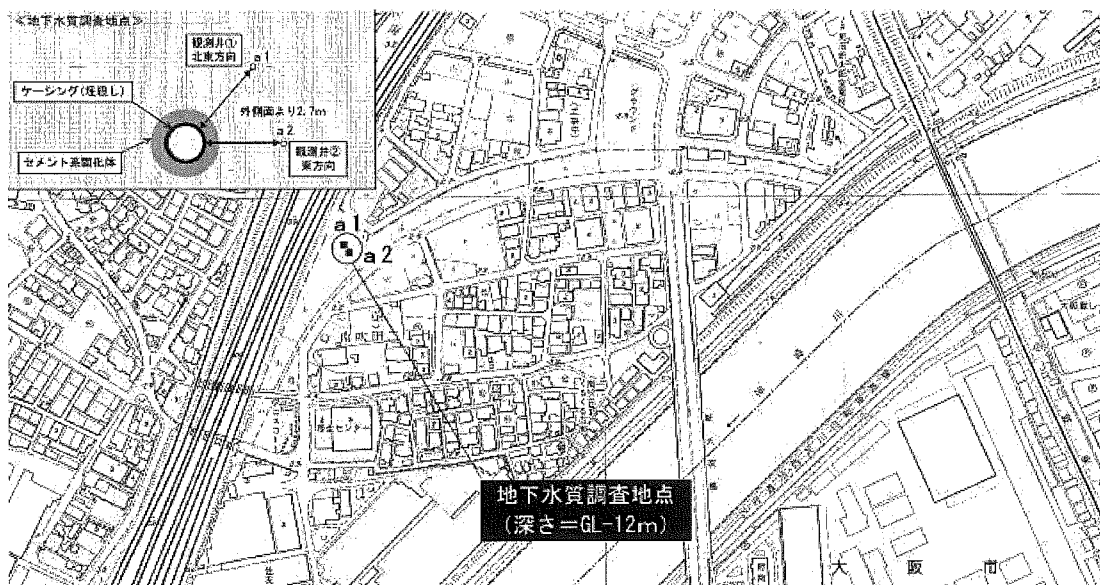
調査地点位置図

調査地点:a2

調査項目			1,1-ジクロロエチレン	1,2-ジクロロエチレン	1,1,1-トリクロロエタン	トリクロロエチレン	テトラクロロエチレン	塩化ビニルモノマー
事前の調査結果(H22)	直前	平成22年8月30日	<0.002	<0.004	<0.0005	<0.002	<0.0005	<0.0002
調査結果	6ヵ月後	平成23年3月24日	<0.002	0.220	<0.0005	<0.002	<0.0005	<0.0002
揚水による浄化措置確認結果	5ヵ月後	平成23年9月6日	<0.002	0.055	<0.0005	<0.002	<0.0005	0.0015
鉄粉による浄化措置確認結果	40ヵ月後	平成27年2月27日	<0.002	<0.004	<0.0005	<0.002	<0.0005	<0.0002
備考(環境基準値)			0.1以下	0.04以下	1以下	0.03以下	0.01以下	0.002以下

第1回調査の影響による汚染物質の浄化を目的として実施した揚水・鉄粉注入による浄化措置後の結果は、別紙6-1(8～9頁)のとおりです。
