大阪外環状線（新大阪～都島）鉄道建設事業に係る
環境影響評価

事後調査報告書

平成26年1月

大阪外環状鉄道株式会社

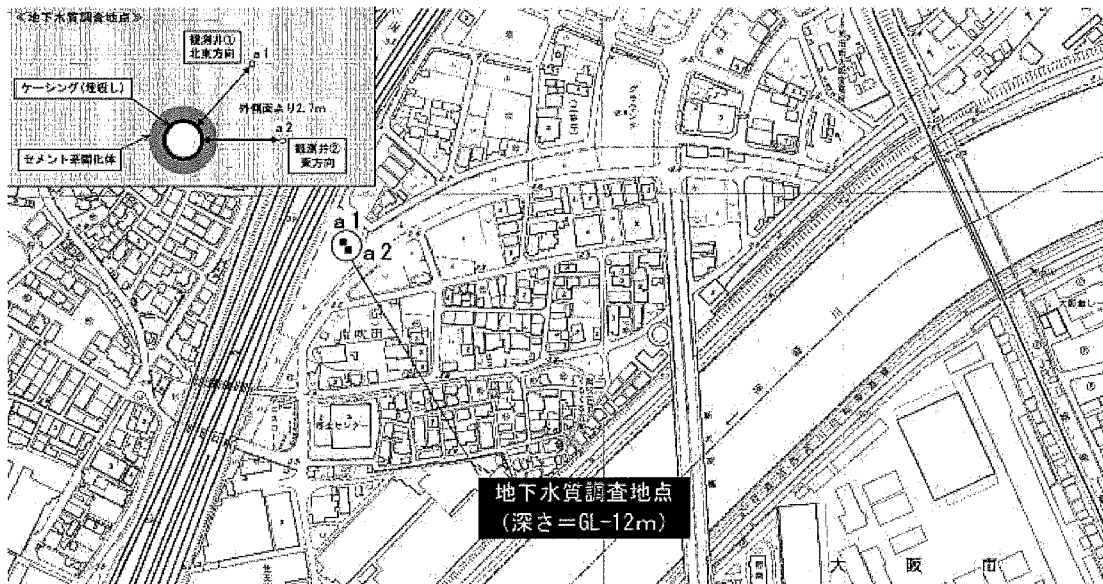
調査地点位置図

調査地点:a2

調査項目			1,1-ジクロロエチレン	1,2-ジクロロエチレン	1,1,1-トリクロロエタン	トリクロロエチレン	テトラクロロエチレン	塩化ビニルモノマー
事前の調査結果(H22)	直前	平成22年8月30日	<0.002	<0.004	<0.0005	<0.002	<0.0005	<0.0002
調査結果	6ヵ月後	平成23年3月24日	<0.002	0.220	<0.0005	<0.002	<0.0005	<0.0002
揚水による浄化措置確認結果	5ヵ月後	平成23年9月6日	<0.002	0.055	<0.0005	<0.002	<0.0005	0.0015
鉄粉による浄化措置確認結果	25ヵ月後	平成25年11月22日	<0.002	<0.004	<0.0005	<0.002	<0.0005	<0.0002
備考(環境基準値)			0.1以下	0.04以下	1以下	0.03以下	0.01以下	0.002以下

第1回調査の影響による汚染物質の浄化を目的として実施した揚水・鉄粉注入による浄化措置後の結果は、別紙6-1(8～9頁)のとおりです。全ての調査項目については定量下限値以下でした。
