大阪モノレール点検要領（案）

平成 25 年 9 月

大阪府都市整備部

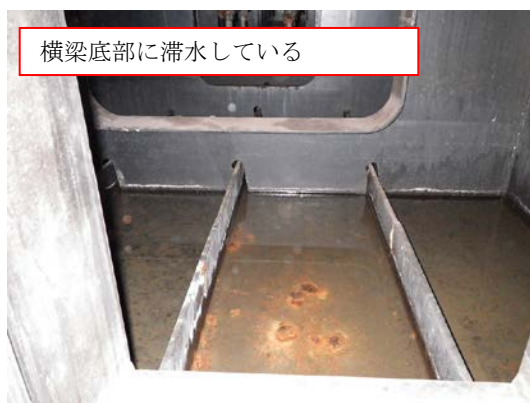
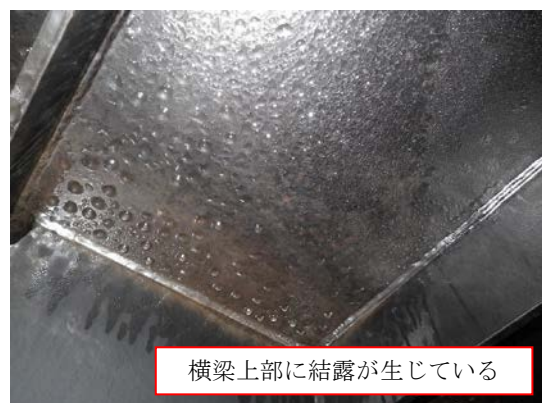
図 3.2 横梁内部の滞水状況

PC 軌道桁支承アンカーボルトからの漏水や冬季の結露及び水抜き孔がないことが原因で横梁に著しい滞水が生じているため、滞水箇所を把握するとともに、局所的な腐食の有無も確認する。

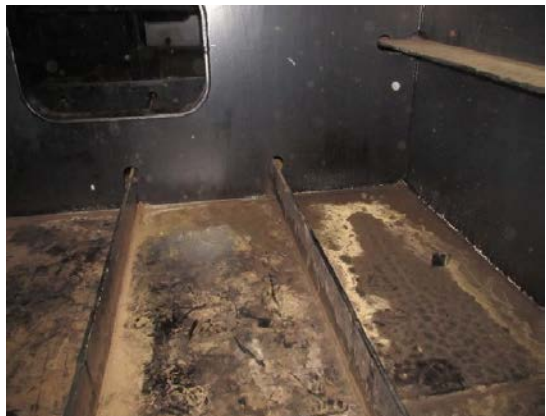
外面は一部に塗装劣化が見られる程度であった。内面は溶接に沿って一部腐食が見られるほか、上部からの結露及び結露に伴う滞水が見られた。損傷形態は「4.P433 橋脚」と同様である。

内面の滞水

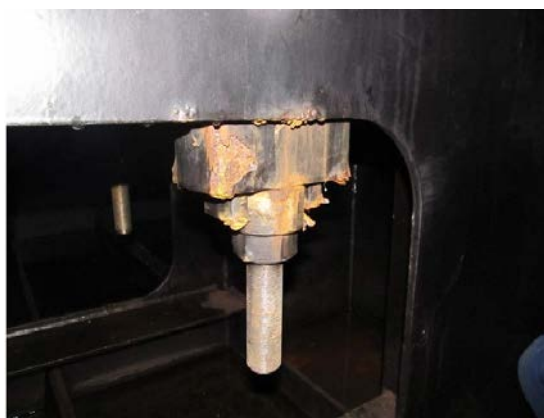
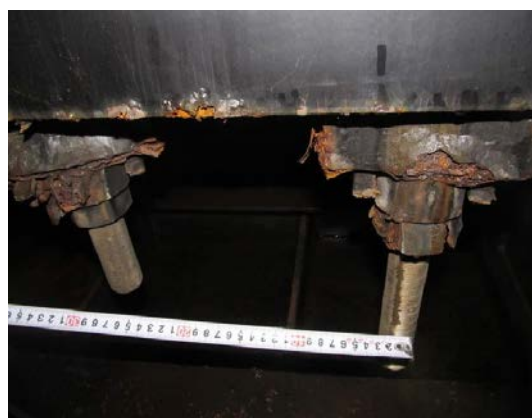
図 4.5 軌道桁支承のアンカーボルト腐食

軌道桁の支承アンカーボルトからの漏水が原因となり横梁内部のアンカーボルト受けと球面ナットの腐食が生じている。腐食は比較的進行しており断面欠損を生じている。

アンカーボルトの腐食

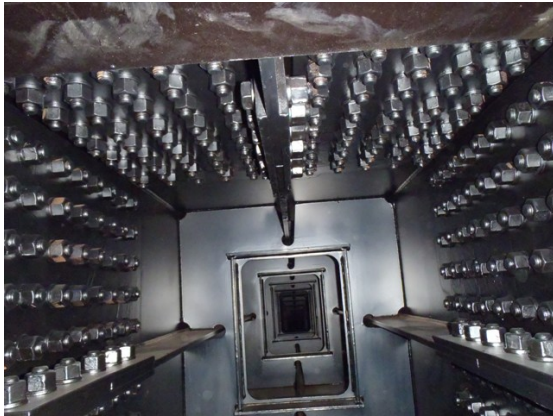
全体状況

アーチ部材の内面は、一部に塗膜の剥れ、うきが見られ、滞水による腐食が確認された。

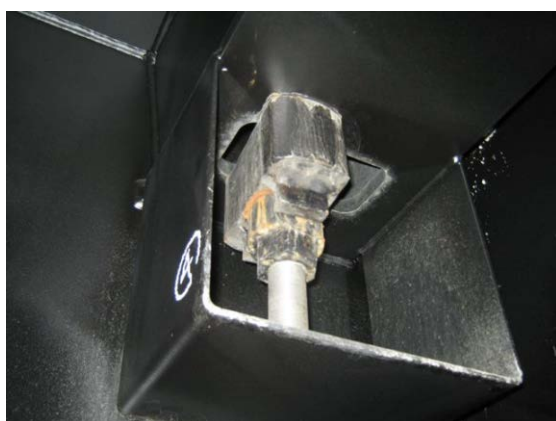
健全な状態
