**大阪府立金岡高等学校
アスベスト飛散事故に関する協議会
(第3回)**

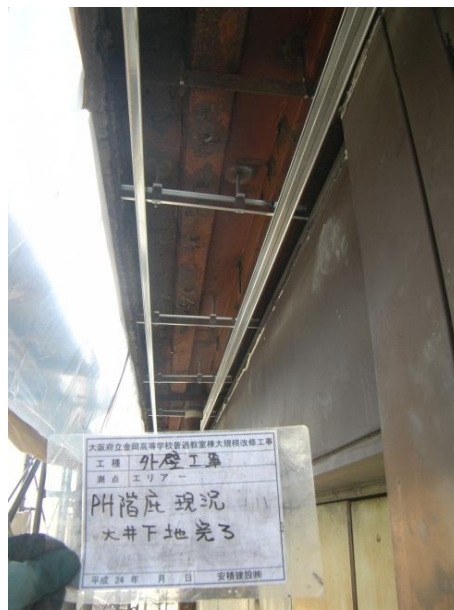
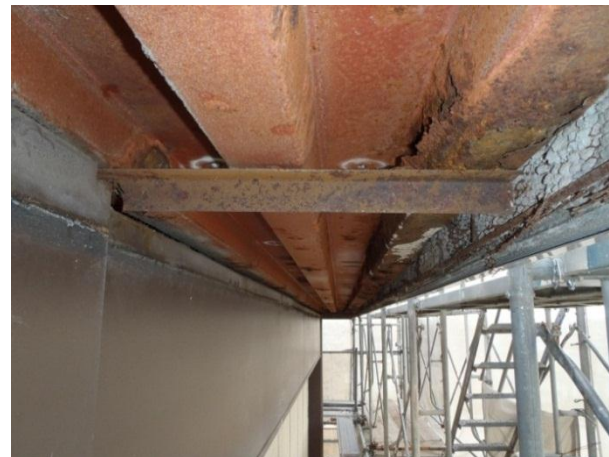
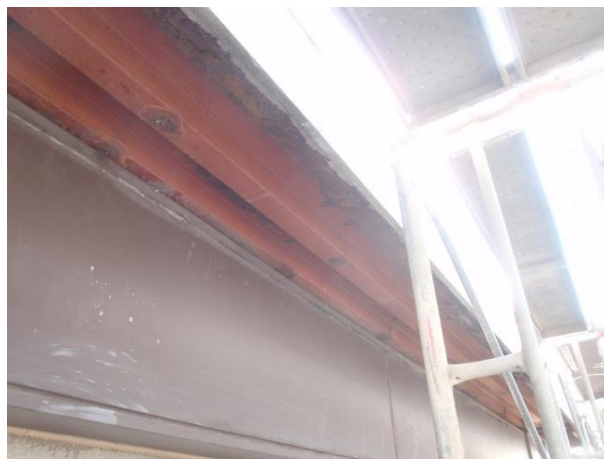
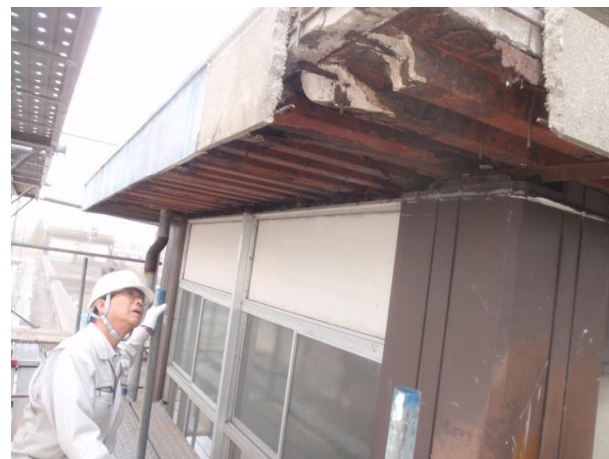
【搭屋】

- ⑤. 少しはみ出ている程度で不自然なものは無かった。(安積建設A氏)
- ④. アスベストの付着状況はあまり覚えていない。(アイデックスC氏)
- ③. 授業をしており、一切見ていない。(府教委宮崎副主査)
- ③. ほとんど無かった。(東畑建築)

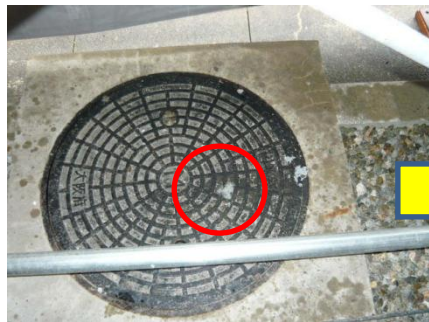
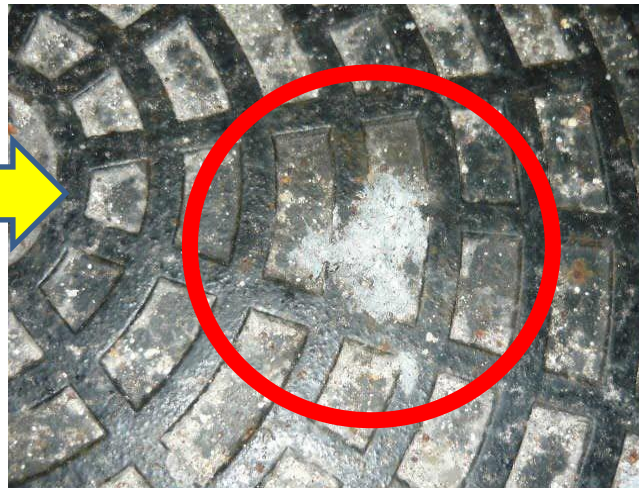
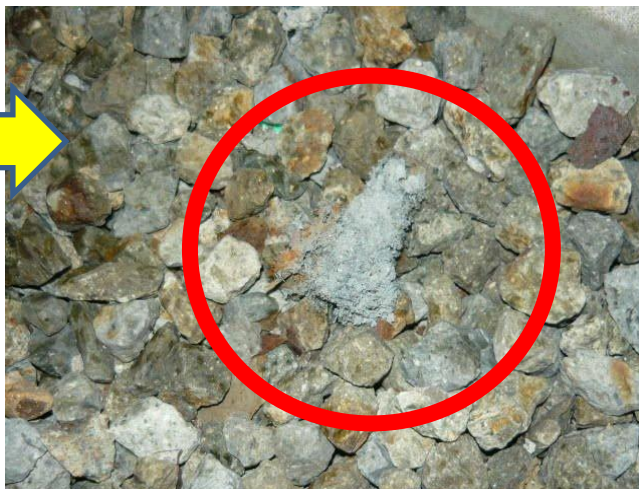
【エレベーター周辺 1階】

- ②. 足場の周りの1階部分で、大きな塊(資料9の写真VI)が落ちているのを確認している。(アイデックスB氏)
- ④. 1階エレベーター前は、すごく小さい。気にしてなかったらわからないくらい。(アイデックスB氏)

←※資料9写真VI

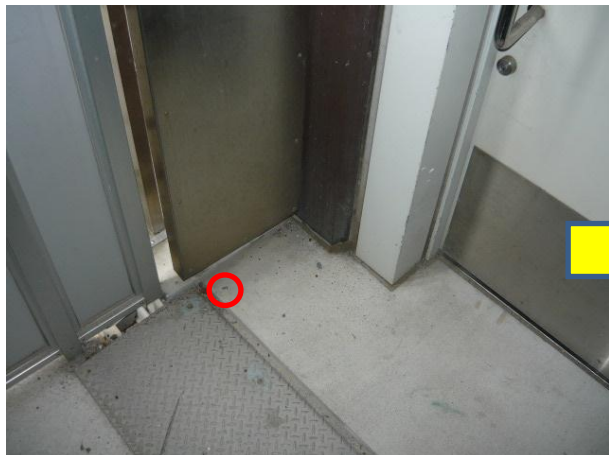
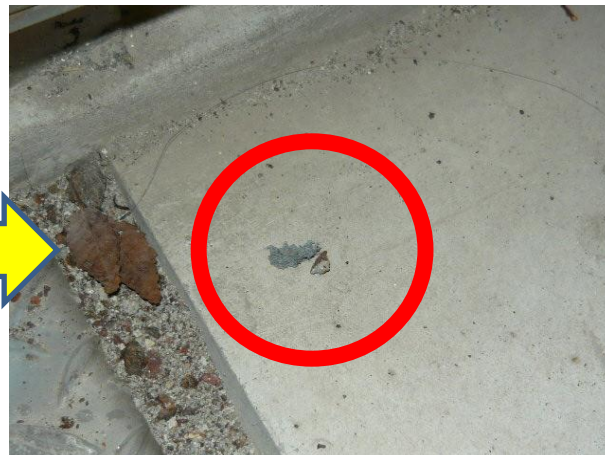
【エレベーター周辺 2階】

①. 2階、3階は落ちているのがパッと見て分かるくらい落ちていた。
(アイデックスB氏)

⑤. 2階、3階エレベーター前は、写真Ⅲのようなものが落ちていて、踏みつけると横に粉じんが出るようなイメージ。
(アイデックスB氏)

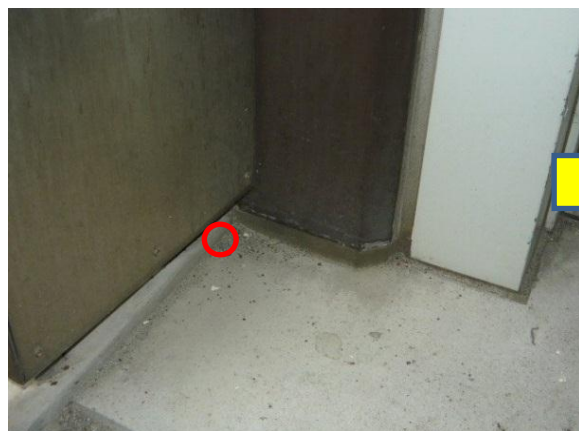
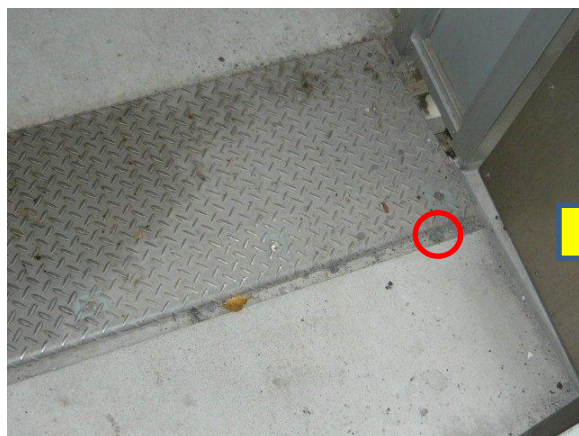
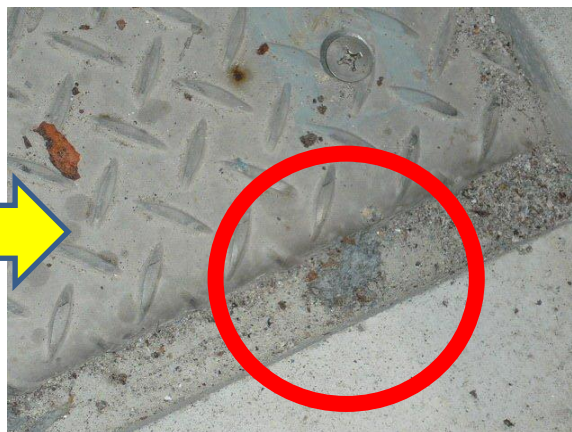
【エレベーター周辺 3階】

- ①. 2階、3階は落ちているのがパッと見て分かるくらい落ちていた。
(アイデックスB氏)
- ⑤. 2階、3階エレベーター前は、写真Ⅲのようなものが落ちていて、踏みつけると横に粉じんが出るようなイメージ。
(アイデックスB氏)

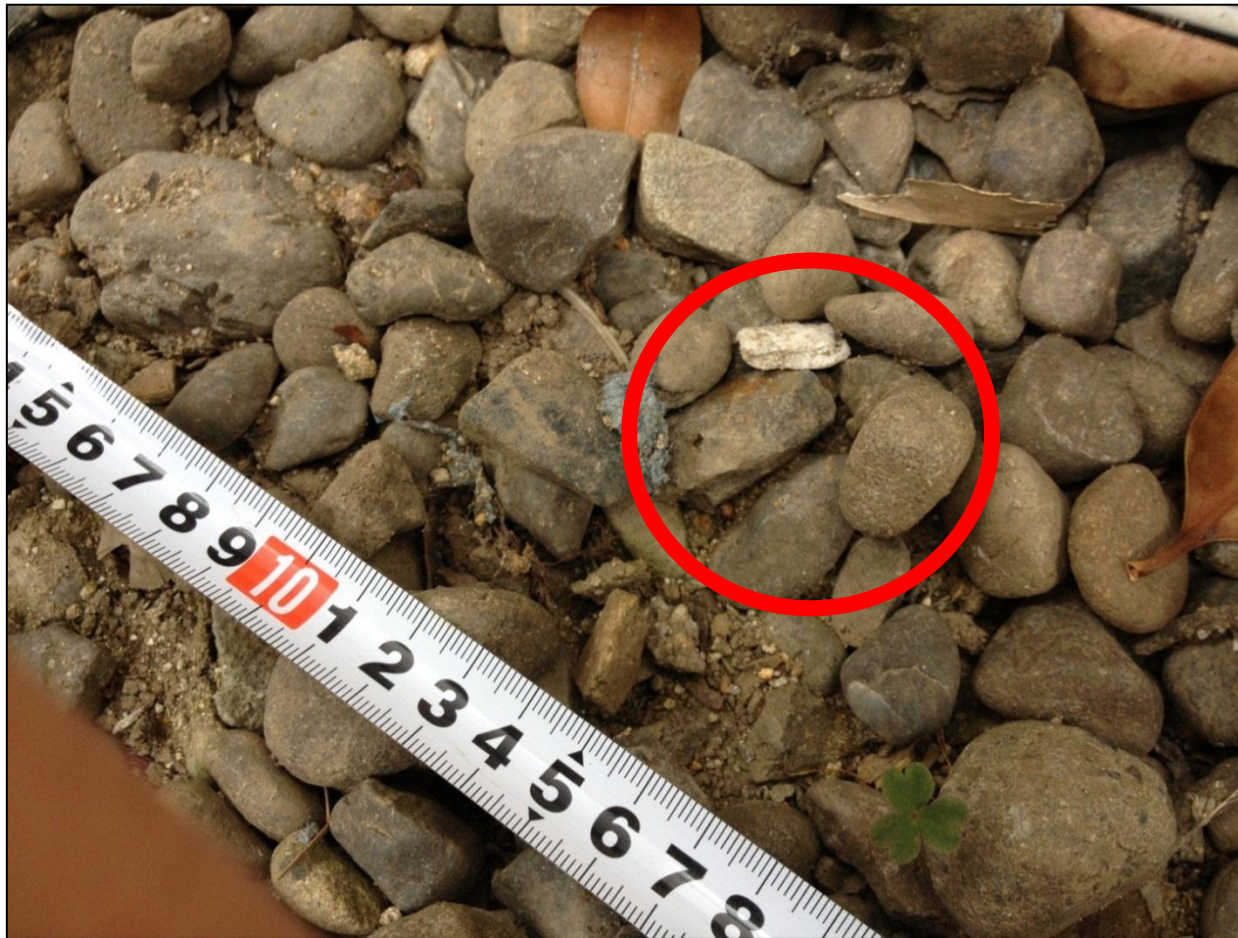
【屋外各所】

(H25.5.28発見)

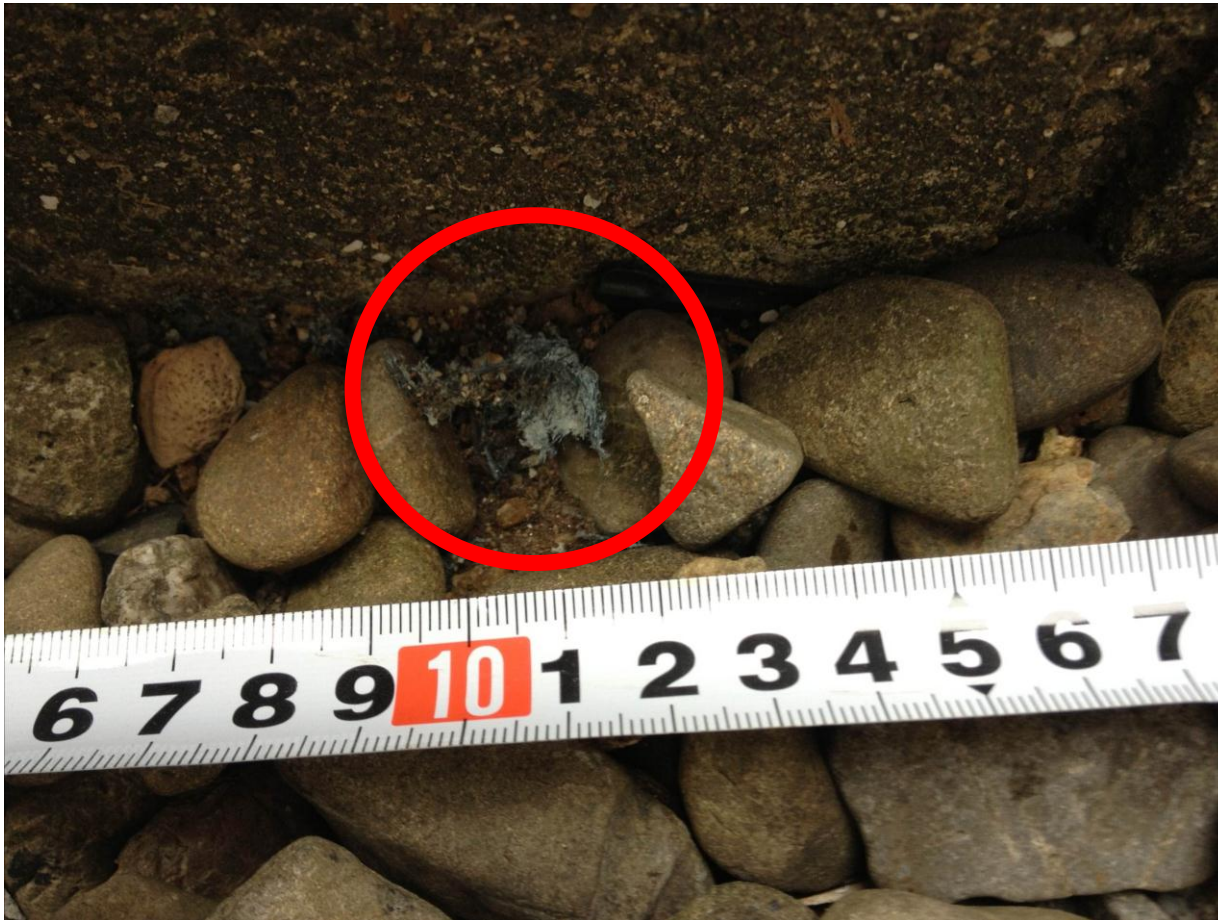
【屋外各所】

(H25.5.28発見)

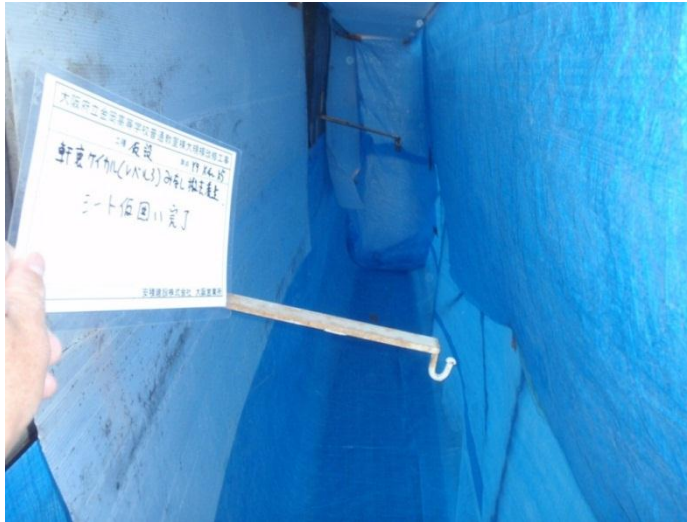
②. 軒天ボードの粉が飛散しないようブルーシート両端をUの字に上まで設置した。(安積建設A氏)

⑩. ケイカル板を外す作業は、レベル3の扱いとして、ブルーシートをUの字型にして養生し撤去するという指示内容で出している。
(府教委宮崎副主査)

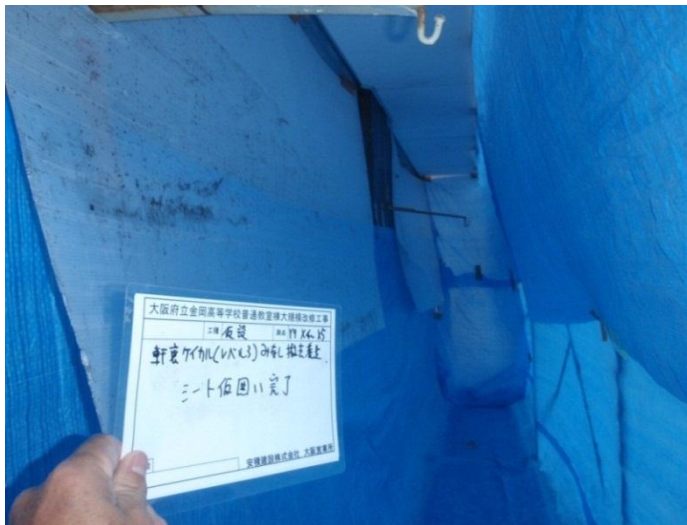
④. ケイカル板のアスベスト飛散防止対策については、養生もキッチリさせていた。(東畑建築E氏)

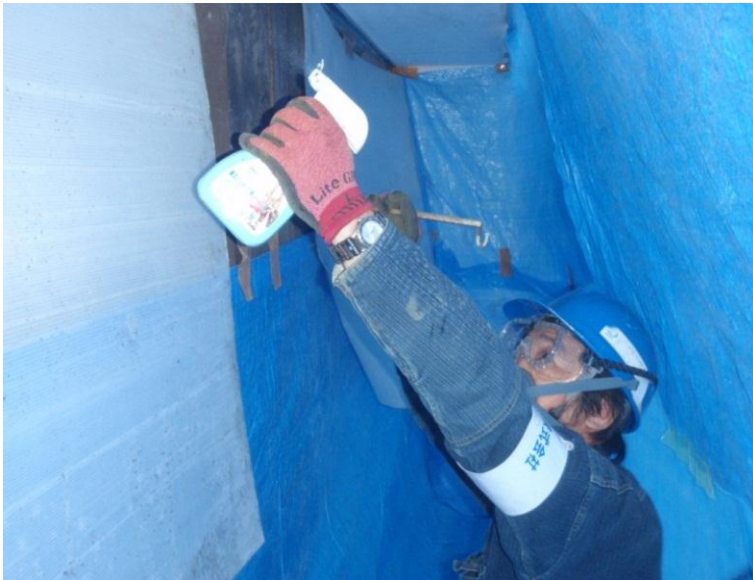
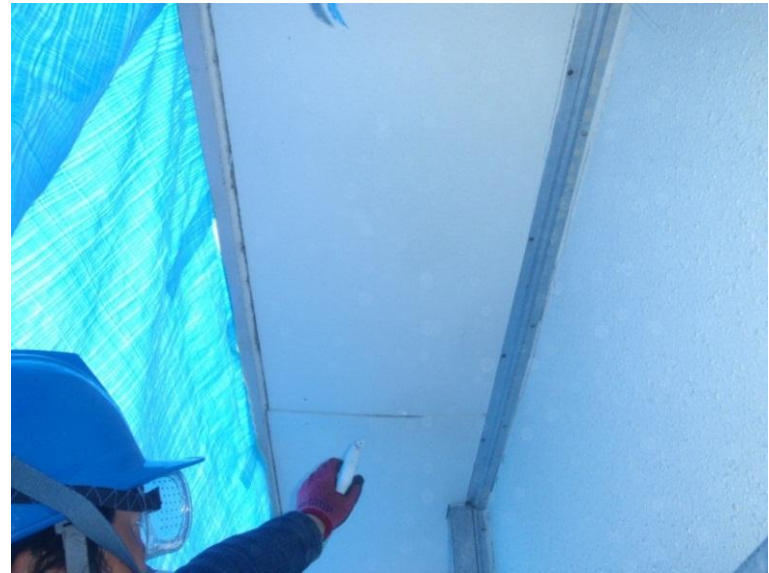
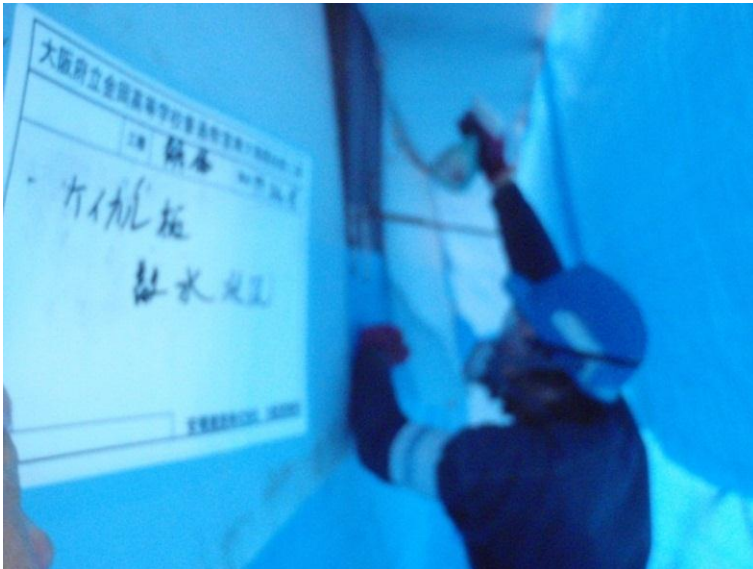
- ③. 湿潤化しほこりが飛ばないようにして、手作業で撤去した後、速やかに袋に二重詰めした。(安積建設A氏)

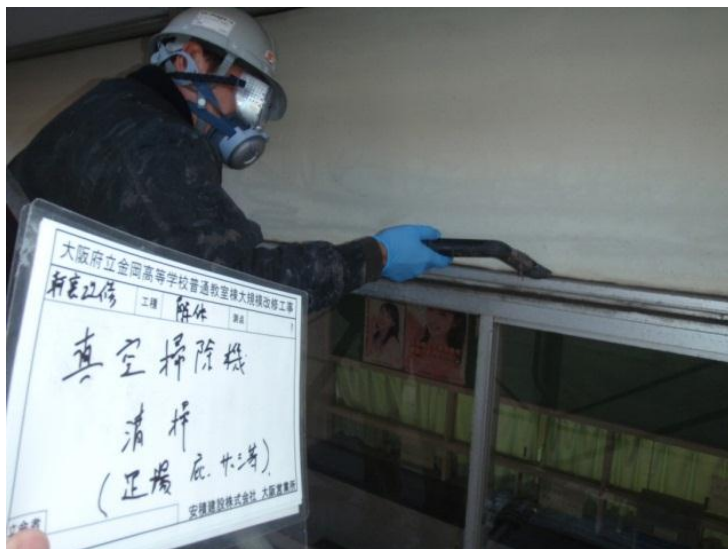
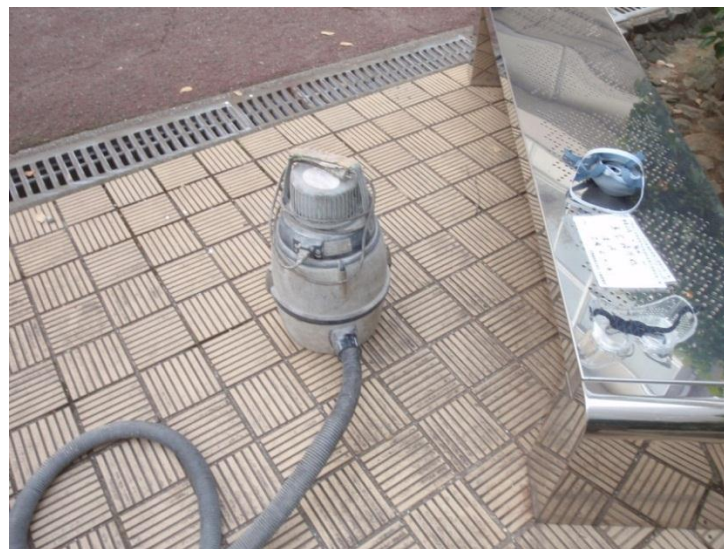
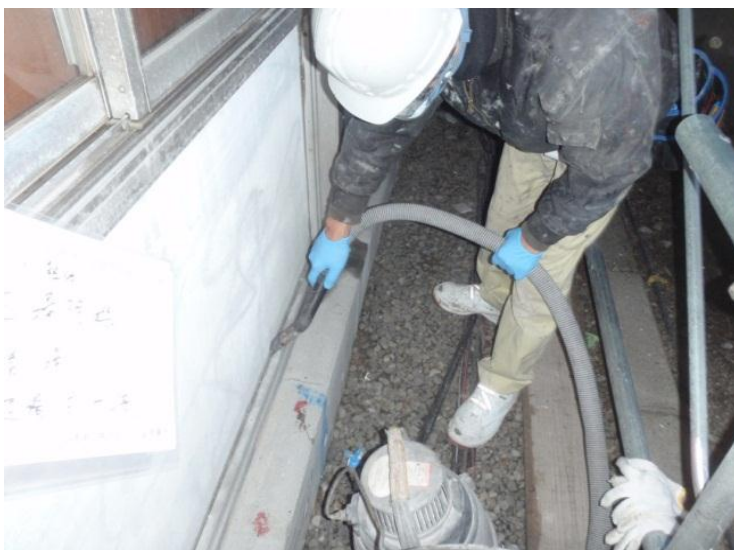
- ⑤. 足場に物を置かないように、下に落ちたものを日々きれいに片づけることは指示した。(安積建設A氏)
- ⑪. 足場の上からブルーシートで養生し、撤去後も清掃しているはず。(東畑建築E氏)

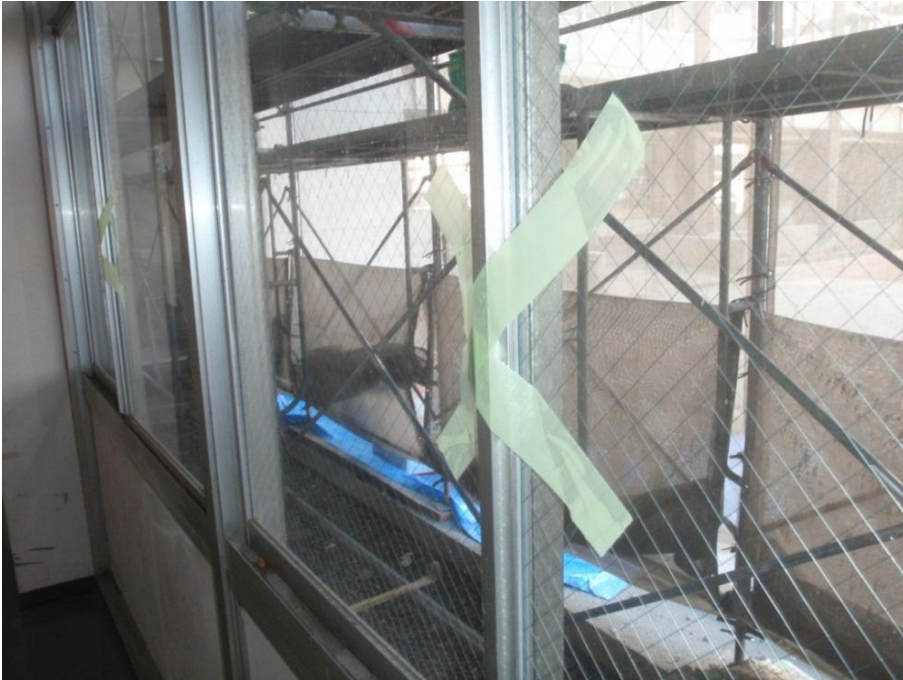
※4階東側

- ⑥. 工事エリアについては、部屋内から窓を開けられない程度に鍵のところにテープで封印した。
(安積建築A氏)

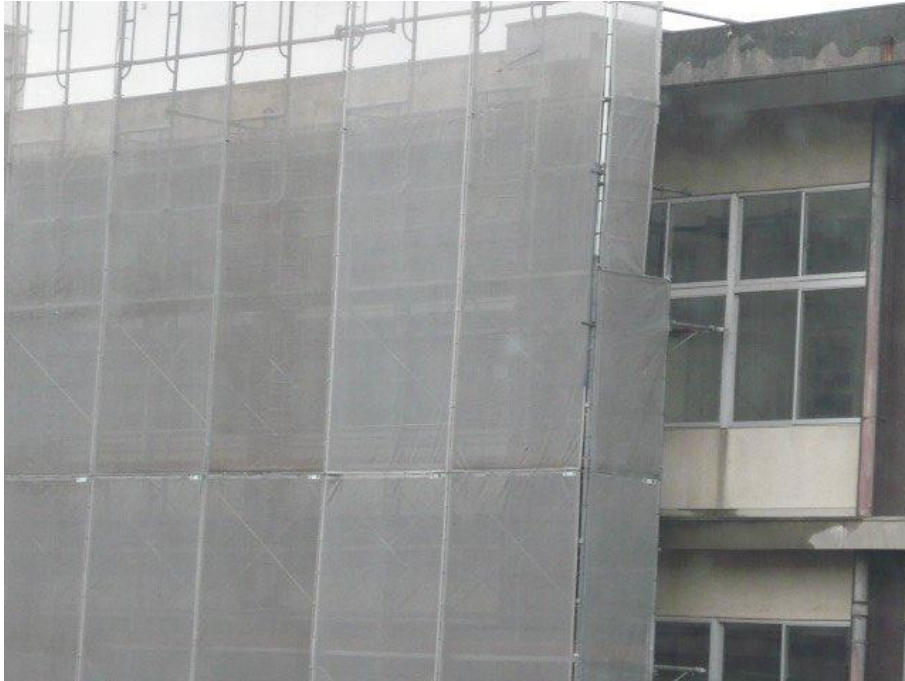
- ⑦. 飛散防止対策としては、足場の外部に通常のメッシュシートを張っていた。(安積建設A氏)

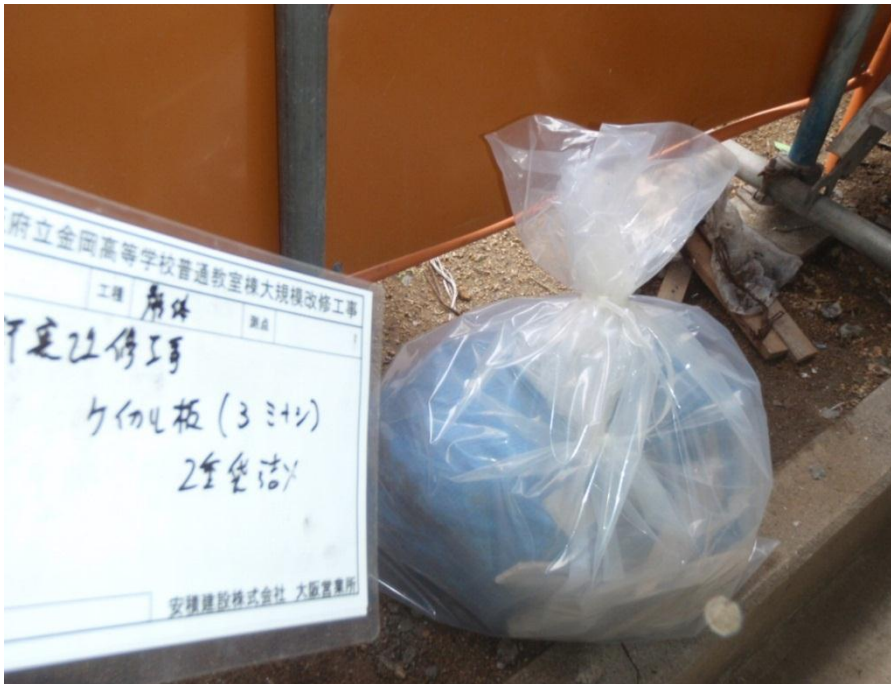
- ⑫. ブルーシートにある軒天ボードの細かい粉は、ブルーシートと一緒に丸めて捨てた。(安積建設A氏)

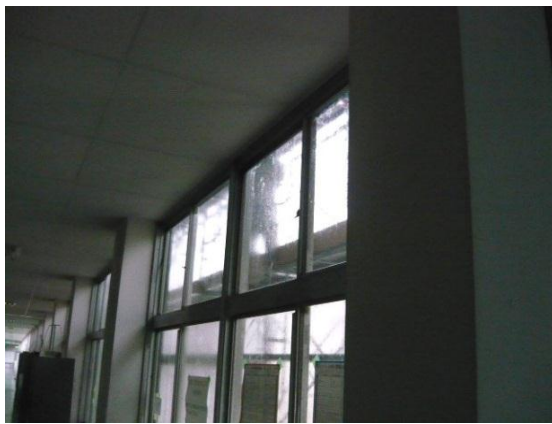
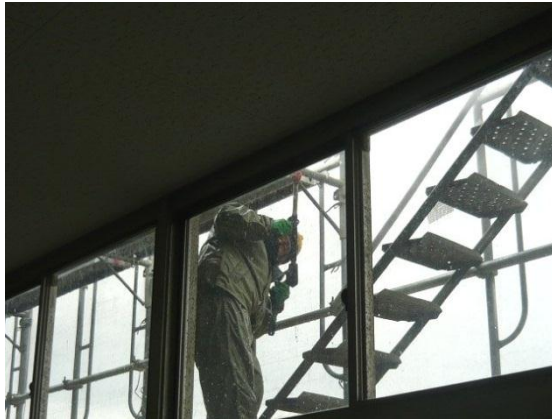
※資料9写真VII-1

- ⑦. 仮に軒裏洗浄を行うとデッキプレートと室内天井裏はつながっているので室内に水が入りこんでしまう。(安積建設A氏)
- ②. 拡大した写真を見ると、ガラス面にほぼくっついていて、ノズルを上向きにしている。(アイデックスB氏)
- ③. 写真の状況から、軒の鼻先の洗浄ができるかどうか。(天井裏を洗浄しているように見えるとの認識)(アイデックスB氏)
- ⑤. 資料9の写真VII-1、VII-2の恰好であれば、天井裏を洗浄することは可能で、鼻先は洗えないくらいだと思う。(アイデックスC氏)
- ⑥. 資料9の写真VII-1、VII-2は、3階の軒に乗っているように思っていた。(アイデックスC氏)
- ⑨. 資料9のVII-2の写真については、鼻先の洗浄だと思う。(東畑建築D氏)
- ①. 天井の洗浄は行っていない。(大伸建設F氏)
- ④. 写真では、下から上に向けて鼻先を洗浄していた。(大伸建設F氏)
- ⑤. 写真の状況は、全てをこういう形でやったのではなく、取りにくいところだけを、ちょっと角度を変えてやっていたという形。(大伸建設F氏)

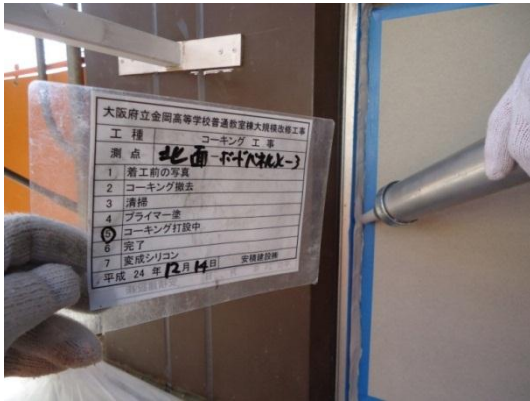
- ⑥. パネルコーキングの打ち替え工事があり、パネルを外すと雨が降る度、廊下に水が入り込んでいたため、学校に了解を得てモップ掛けをしていた。(安積建設A氏)

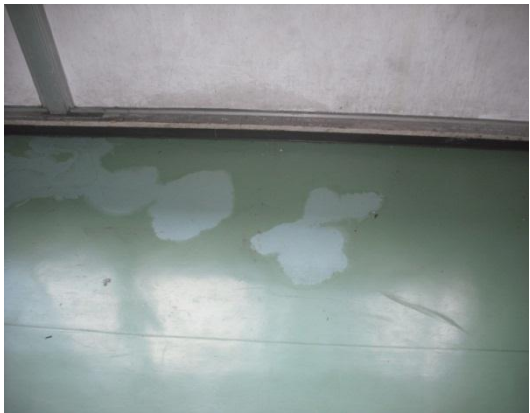
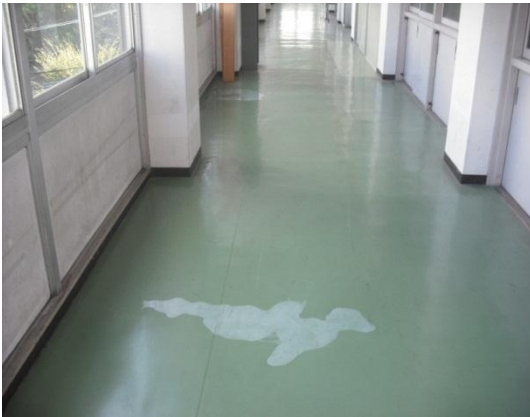
※平成22年度工事 特別教室棟床濡れ発生時撮影

- ⑦. 風向きによって、廊下側に雨が強くあたる時には、特別教室も同じような状況で、濡れていた。(東畑建築E氏)

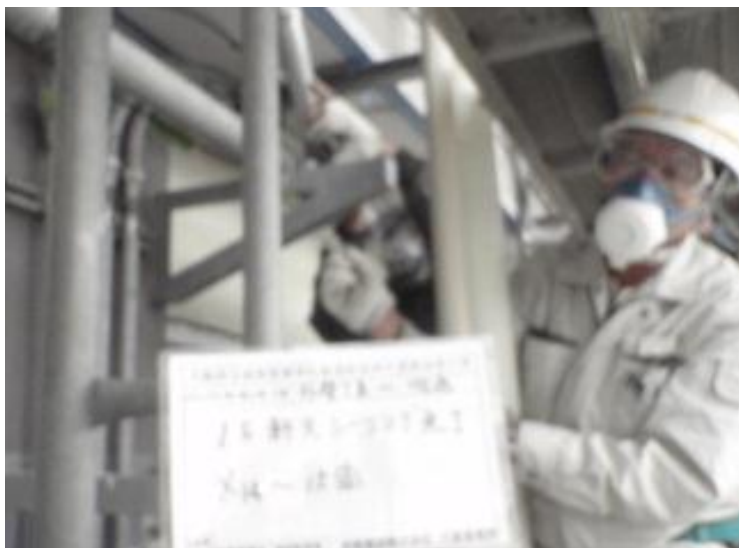
- ⑤. 作業者の防塵対策は、マスクと眼鏡はしているとのこと。(府教委 宮崎副主査)

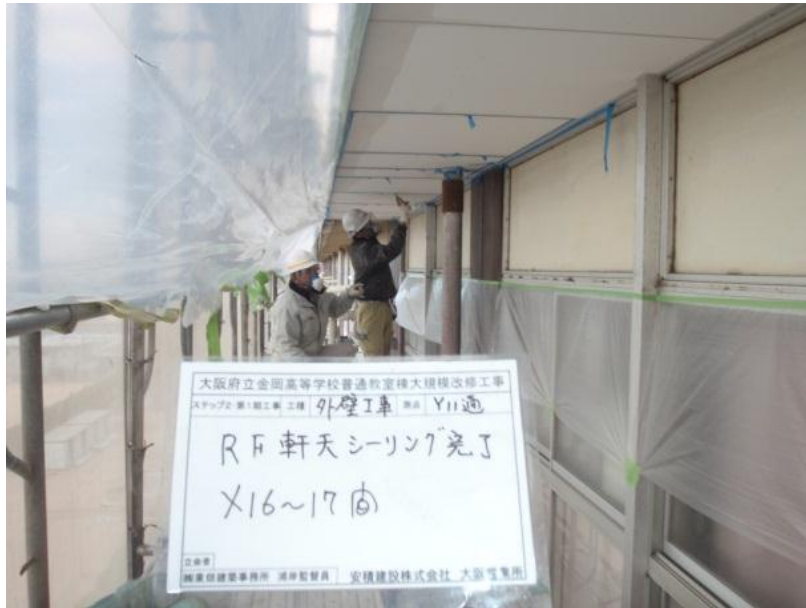
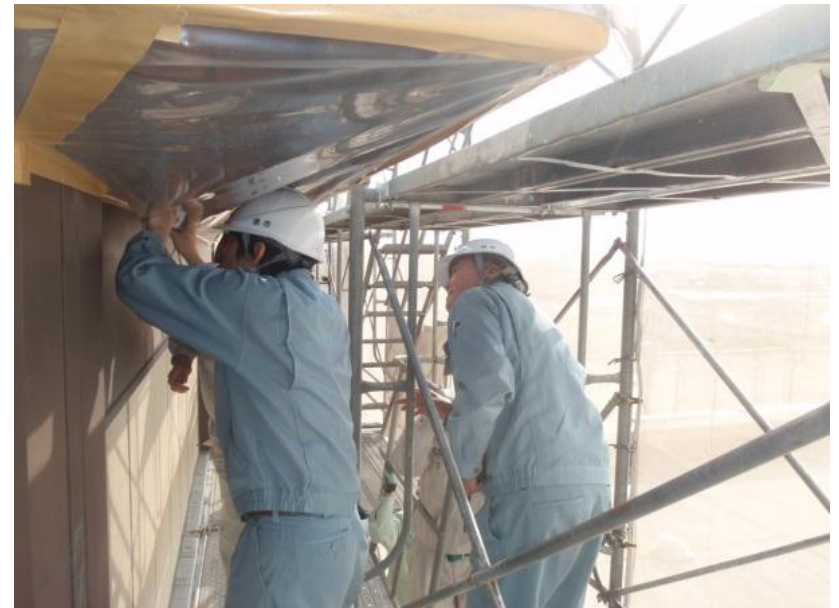
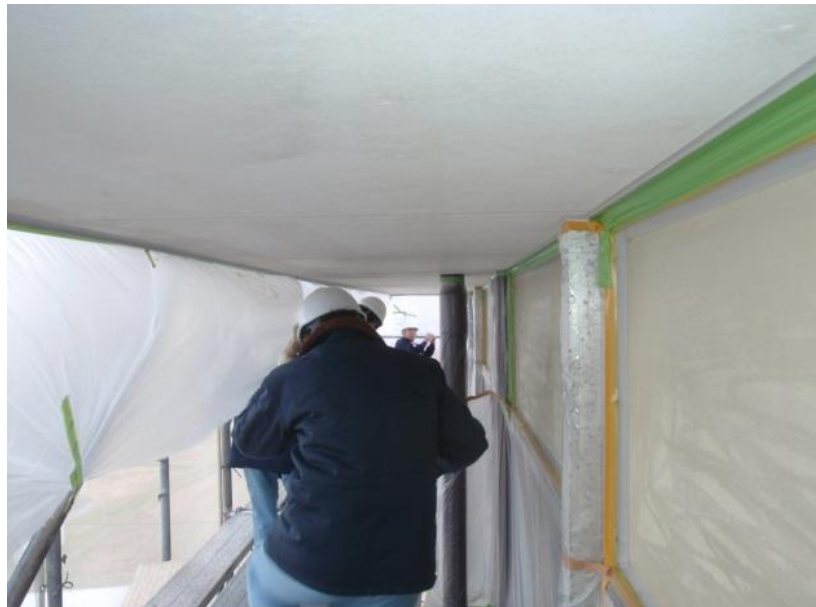
- ②. 足場のメッシュ養生の内側に、さらにビニル養生で軒天部分は覆われていた。(大島建材G氏)

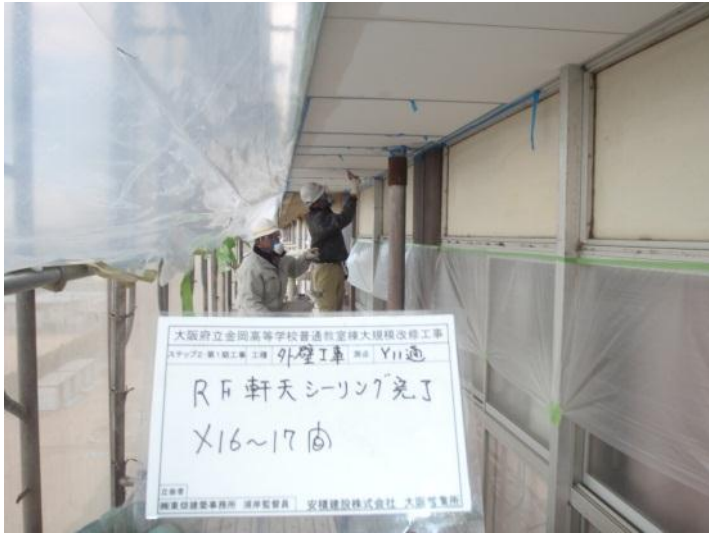
- ③. 軒天ボードを貼り付ける作業は、一気に全部養生を取るのではなく施工しながら養生をめくっていた。(大島建材G氏)

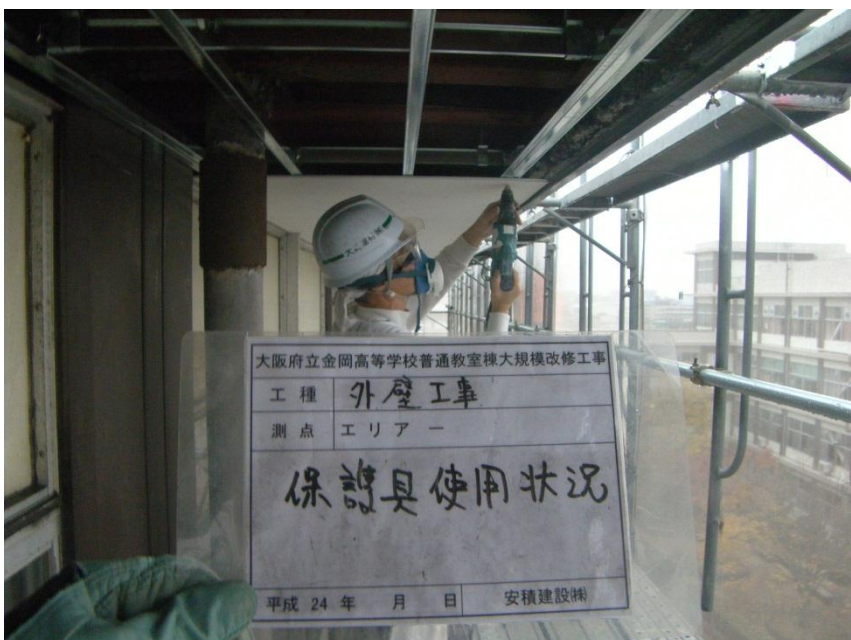
- ⑧. アンカーを打ってもらった後、吊ボルトを吊って軽量鉄骨下地を組んでケイカル板を貼った。
(大島建材G氏)

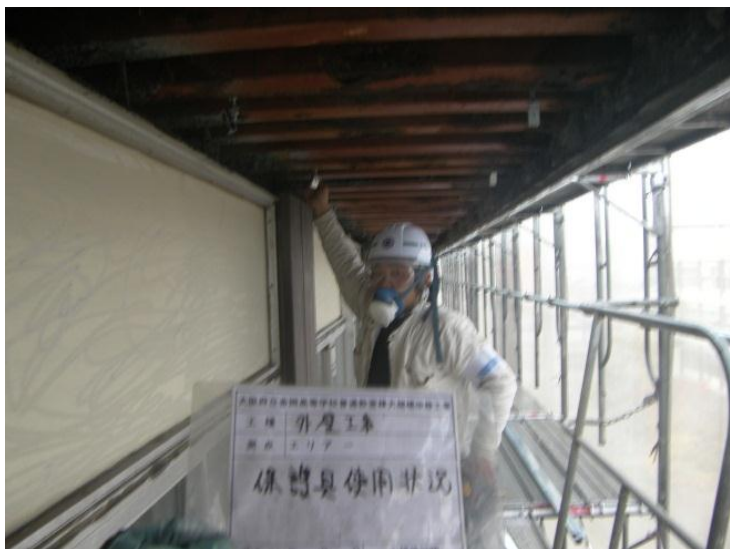
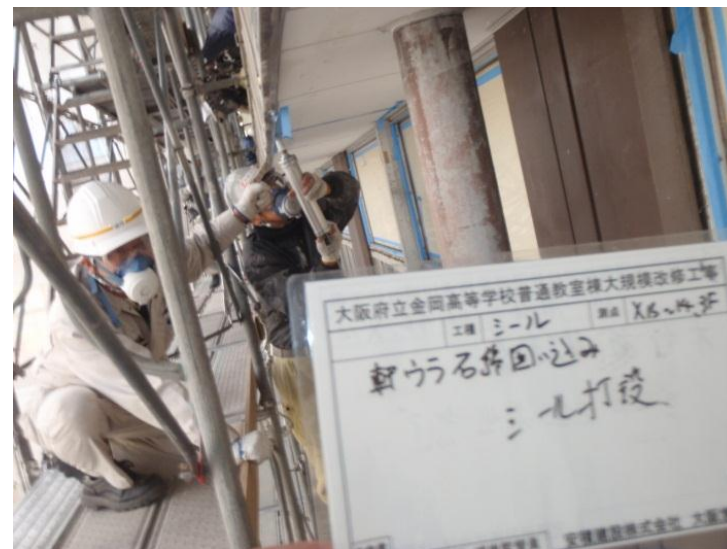
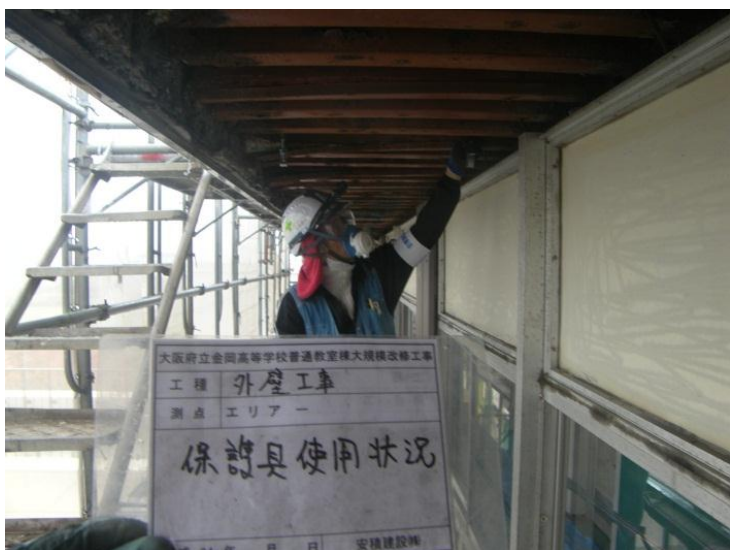
- ⑪. 作業員は密閉防塵マスクではなく一般的なマスクをして作業をしていた。
(大島建材G氏)

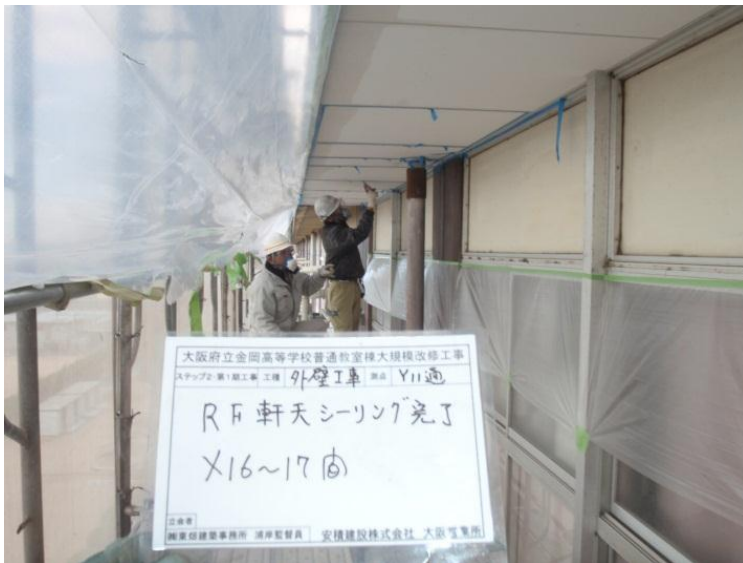
- ⑱. 軒天復旧作業時は、校舎の窓は全部閉めていた。(大島建材G氏)

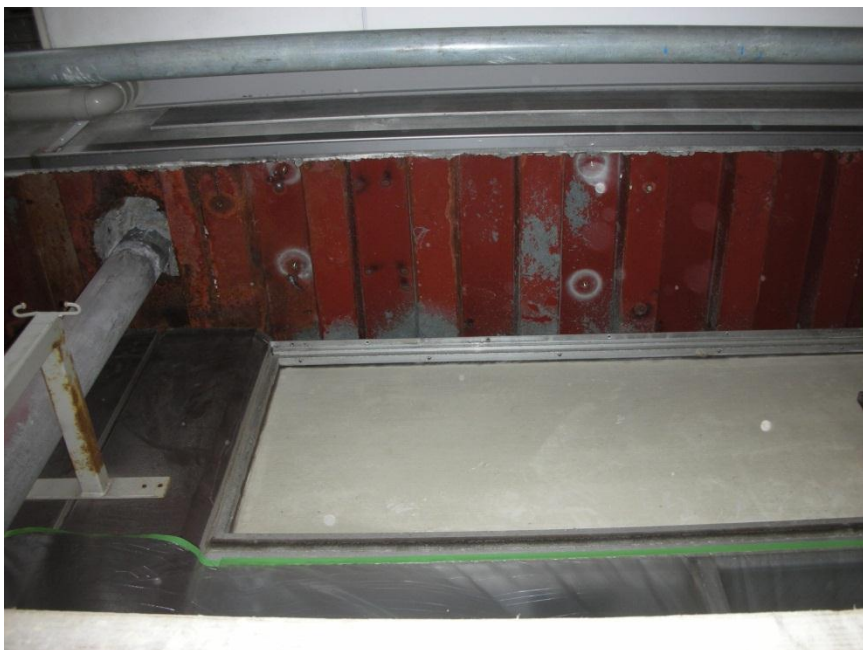
- ⑤. アンカーの穴は2列で(4階は3列で)900mmピッチくらいで開けていた。
(大島建材G氏)

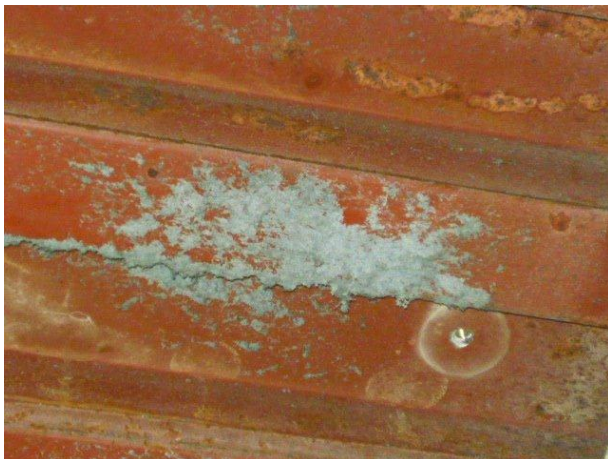
①. セキュリティールームは、労基と市環境が現地を見て、「この状況で既設の下地の吊り具、同一箇所には溶接で接合して天井ボードを設置するのであれば、アスベストに触れないので、特に必要ないでしょう。」ということで、触れないという前提で、既設の所を狙っていくという方針を決めた。(府教委 宮崎副主査)

①. アンカーは既存のものを使用している。全部は取っていない。(東畑建築E氏)

②. アンカーとボルトが残っていた。それを利用して軽量鉄骨をつないでボードを貼っていった。(東畑建築E氏)

④. デッキプレート自体には触れていないと思う。アンカーそのものが残っていたので、そこへねじ込みで行けると思う。(東畑建築D氏)

③. アンカーは既存のものを再利用した箇所もあるし、既存がないところは打ってもらった箇所もある。使える箇所は再利用した。(大島建材G氏)

④. アンカーは既存のもので使えるものも結構あった。(大島建材G氏)

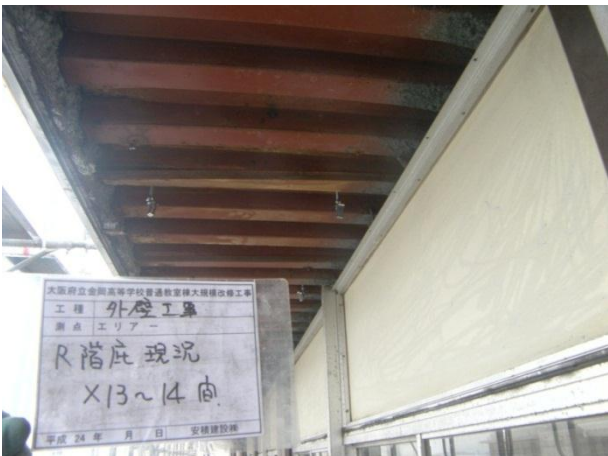
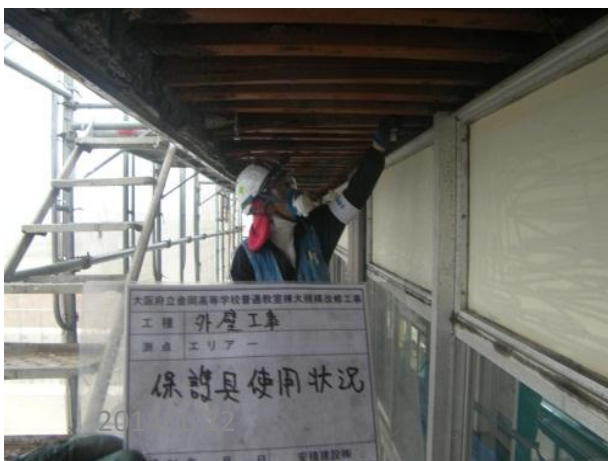
- ②. アンカーを打つ際、まわりにアスベストが付着している状況だと、アスベストは落ちると思う。
(打つ場所によっても違うと思うが)
(大島建材G氏)

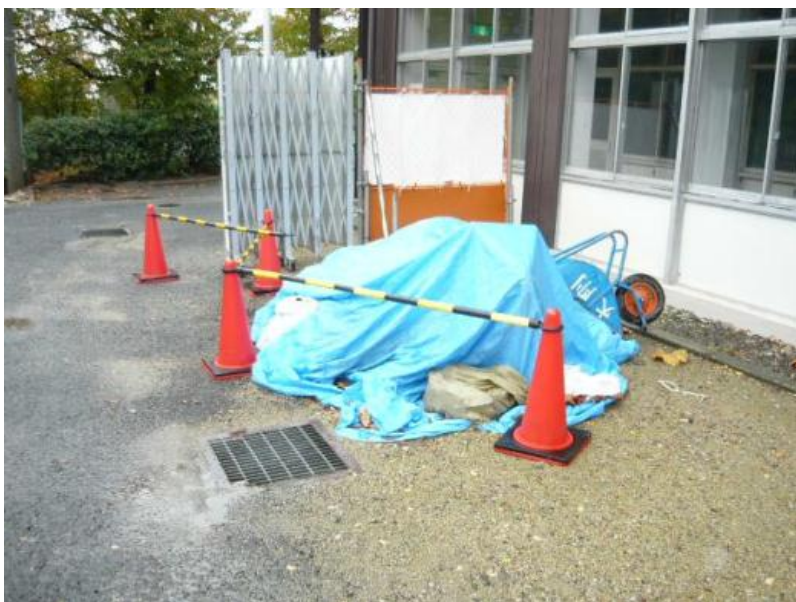
②. 屋上の土砂だけで、土嚢袋20か30位あった。(安積建設A氏)

⑤. 土嚢袋はブルーシートで囲んであるような感じですが、ブルーシートの中身は見ていない。(アイデックスC氏)

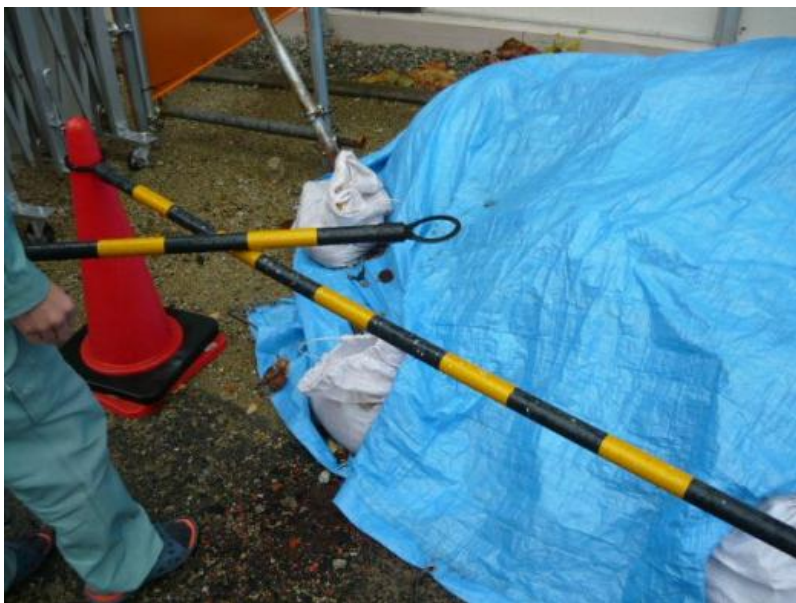
①. 屋上洗浄した砂を土嚢袋に入れたが、業者はその中にアスベストが入っていない認識であったので、現場事務所の横に置いていた。(東畑建築D氏)

①. 屋上の積もった土砂を土嚢袋に入れた。数は25～30袋程度。(大伸建設F氏)

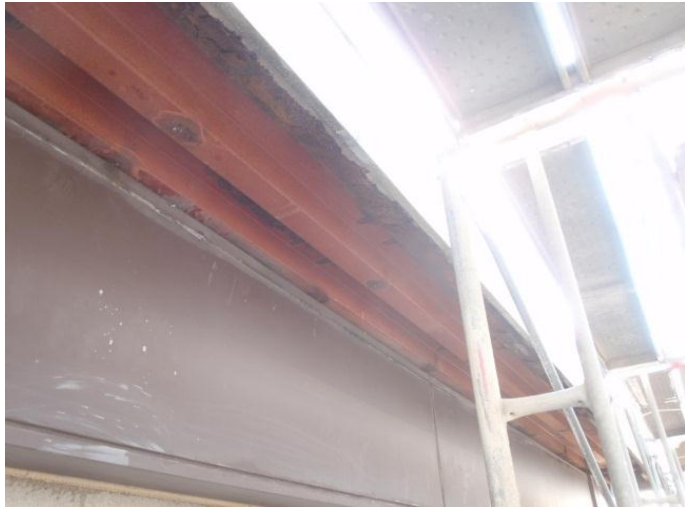
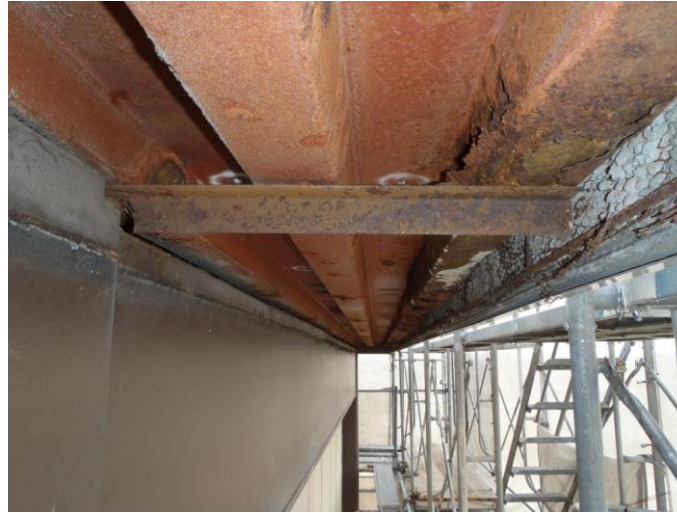
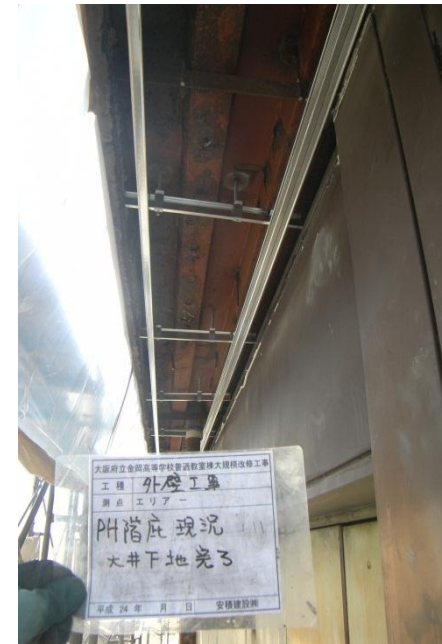
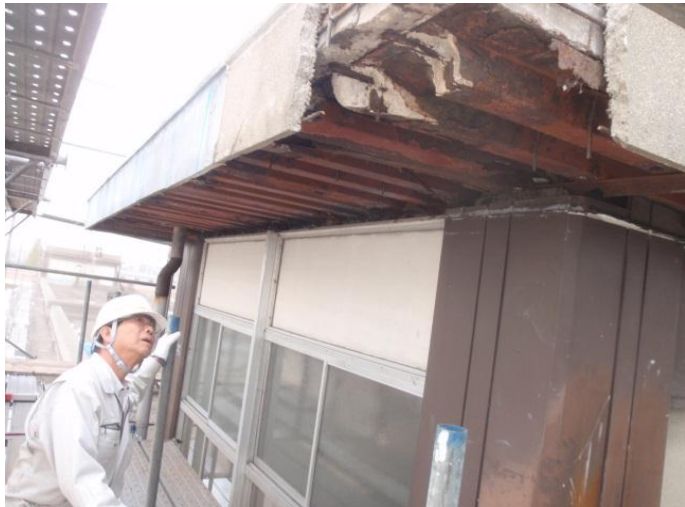
⑤. ここは綺麗に施工されていたが、pentハウスの底を覗きこんだら壁より奥にアスベストの吹付けがあった。(安積建設A氏)

③. アスベストは、屋上の塔屋の部分のデッキから落ちたものではないかとのことですが、屋上搭屋部分は、直接見たがそのようなものは無かった。(東畑建築E氏)

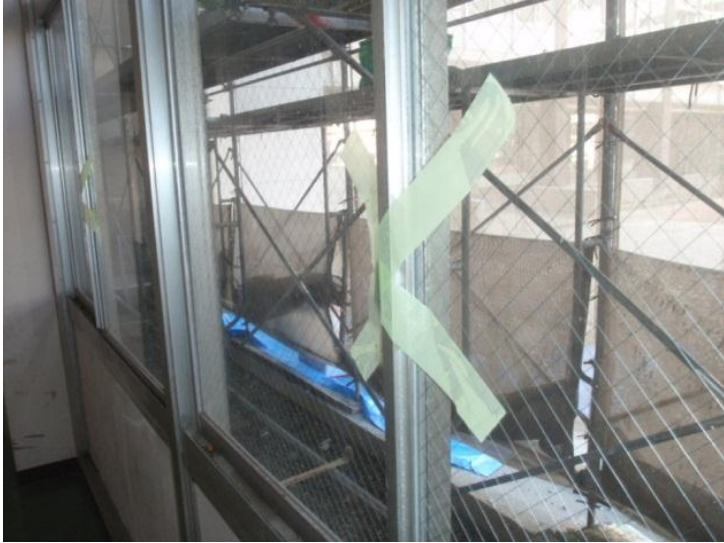
8. 窓の開閉状況

- ①. 工事中窓を開けないでくださいという意思表示で室内から窓を開けられないよう鍵の部分を含め大きくバツテンの形でテープを貼っていた。(安積建設A氏)

- ②. 窓をピッチリ養生している状態ではなかった。(アイデックスB氏)

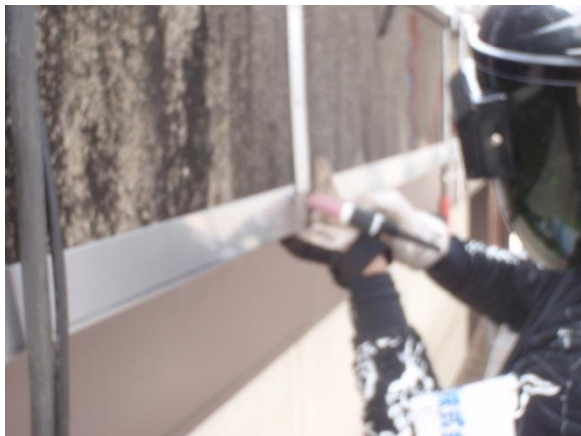
⑦. 幕板金物設置工事については、屋上のステンレスのフラットバーでL型に庇の上からモルタルを受けるようにして設置している。(東畑建築E氏)

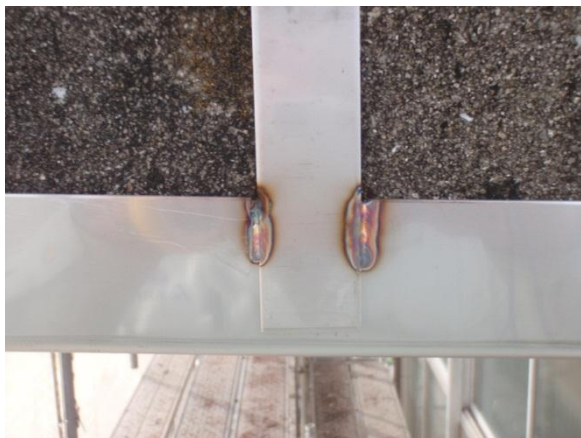
⑧. L型部分は溶接だったので振動とかは無かった。(東畑建築E氏)

⑩. 作業時の養生については、足場があり外部にはメッシュシートがあった。石綿ボードの撤去後なので防護関係は無かったと思う。(東畑建築E氏)
